LAUDO TÉCNICO DE INSPEÇÃO PREDIAL

CONSTRUÇÃO DE QUADRA ESCOLAR POLIESPORTIVA COM VESTIÁRIO NA ESCOLA MUNICIPAL NILSON GOMES DISTRITO FLEXAL- ÓBIDOS-PA

Edificação: Construção De Quadra Escolar Poliesportiva Com Vestiário Na Escola Municipal Nilson Gomes
Endereço: Travessa Raimundo Chaves, s/n – Distrito Flexal - Óbidos - PA.

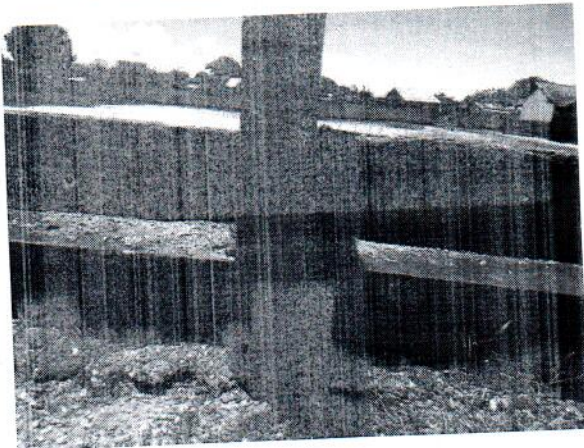
- **Concreto** - Espaços vazios detectados na estrutura de concreto armado do Pilares, ocasionado pela falta de vibração ou por falta de espaço suficiente para passagem dos agregados entre armaduras e formas, comumente chamamos de "bicheiras". Nos Pilares que se encontram com armaduras expostas a intempéries com perda aparente de seção de aço, será necessária a escarificação, limpeza, tratamento da armadura, aplicação de adesivo epóxi para solidificar o novo concreto, com posterior concretagem. Os Pilares que não apresentam armadura exposta os reparos poderão ser feitos com argamassa de cimento e areia com aditivo adesivo sintético.

Foto 07 – "Bicheira de Concreto"

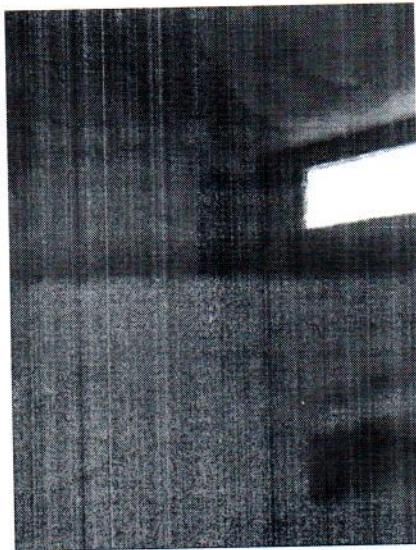
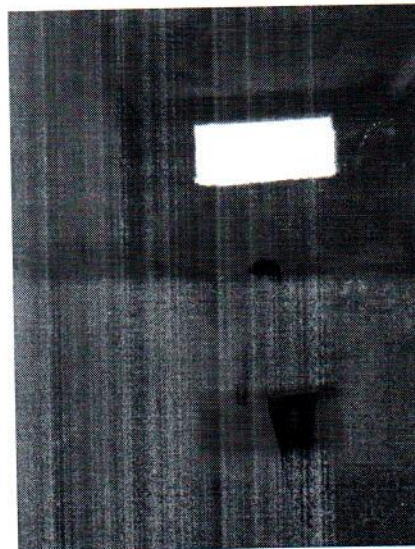
A laje de forro do vestiário, executada, está exposta a constante intempéries, estas deverão ser escarificada uniformemente para receber uma nova camada de concreto, pontos onde ajam incidência de armadura expostas demandarão intervenção mais criteriosa, de modo a recuperar a capacidade de resistência do elemento estrutural.

Foto 11 e 12 – Infiltrações na laje de forro

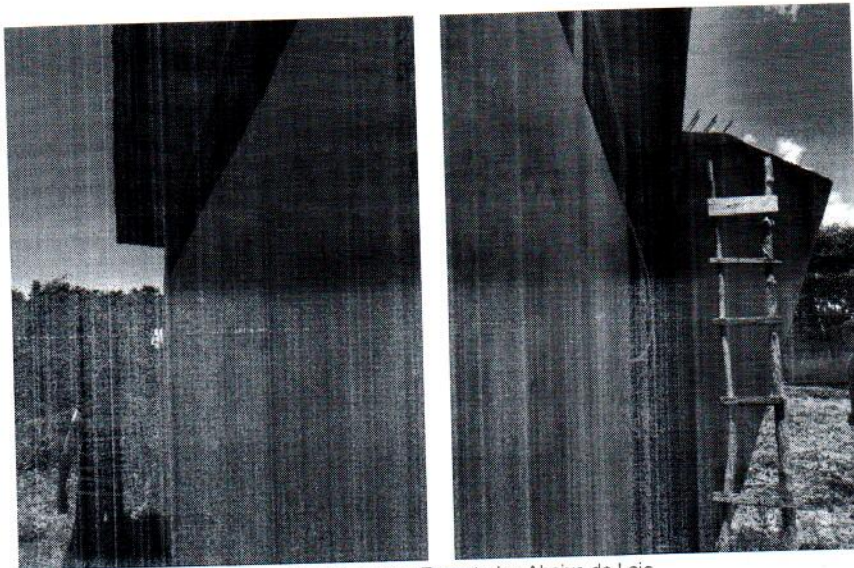
As vigas do vestiário foram executadas em desconformidade com o projeto, as plantas "Arq 03/05", "Est 04/11" determinam que as vigas do vestiário sejam invertidas a laje. O que podemos constatar que as vigas foram executadas abaixo da laje e com espessura inferior ao

projeto. As vigas foram moldadas na alvenaria com espessura de aproximados 09cm. O projeto determina 15cm. Para correção, dever-se-á aumentar a seção da viga alcançando a dimensão descrita em projeto bem como a execução das vigas invertidas acima da laje, como determina o projeto.

Foto 13 e 14 – Vigas Executadas Abaixo da Laje

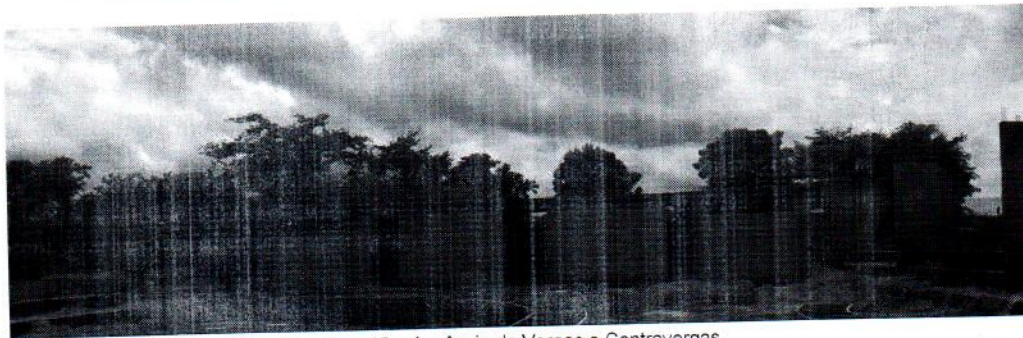
Não conseguimos identificar a presença de vergas na edificação a ausência destas poderá acarretar a presença de patologias na alvenaria, deverão ser construídas as vergas e contravergas nas aberturas do vestiário.

Foto 15 – Ausência de Vergas e Contravergas

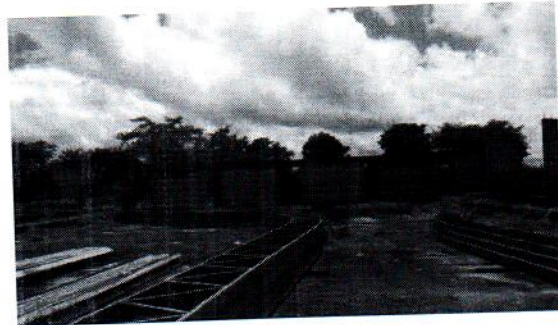
Os arcos da estrutura metálica, armazenado de forma incorreta, presente no canteiro desde dezembro de 2015, segundo relatórios presente no processo 450/2017, apresenta sinais severos de perda de seção. A falta de cuidado com os arcos presente no canteiro implicará na

Foto 16 e 17 – Arcos metálicos armazenados de forma irregular

substituição de barras cuja seção esteja comprometida. Todos os arcos deverão receber limpeza com jateamento de areia, retirando todo a corrosão presente nas peças, posteriormente receber tratamento com primer preparando para a nova pintura visando a proteção e integridade das peças.

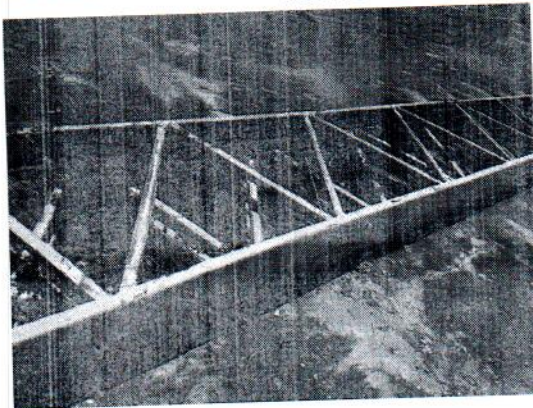
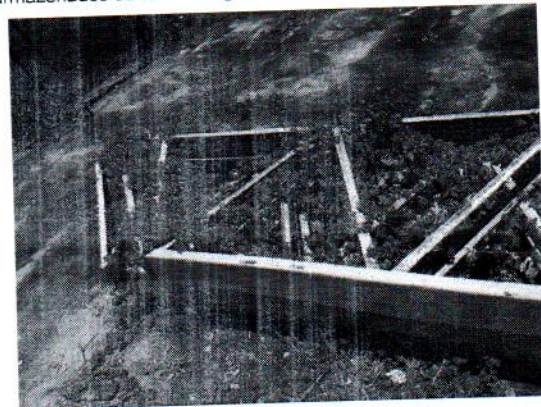
Foto 18 e 19 – Peças metálicas apresentando corrosão e perda de seção

Com relação a estrutura metálica da cobertura, é classificado, quanto ao grau de risco, como REGULAR, que é aquele que provoca a perda parcial de desempenho e funcionalidade da estrutura, podendo ser recuperado.

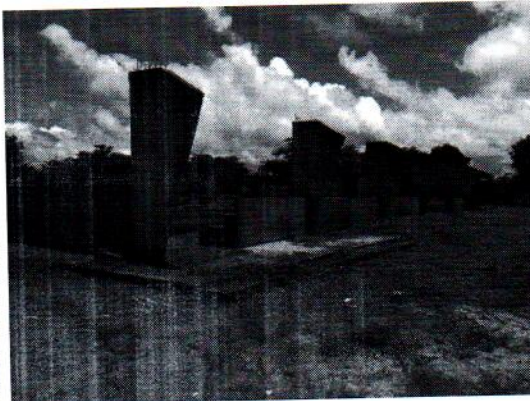
O piso da calçada de proteção cedeu em diversos pontos, isso se deve a má compactação do aterro, pode-se observar também, que a espessura do piso das calçadas não obedeceu ao descrito em projeto, será necessária a reparação total das calçadas executadas.

Foto 25 – Calçada de proteção
