LAUDO TÉCNICO DE INSPEÇÃO PREDIAL

CONSTRUÇÃO DE QUADRA ESCOLAR POLIESPORTIVA COM VESTIÁRIO NA ESCOLA MUNICIPAL NILSON GOMES DISTRITO FLEXAL- ÓBIDOS-PA

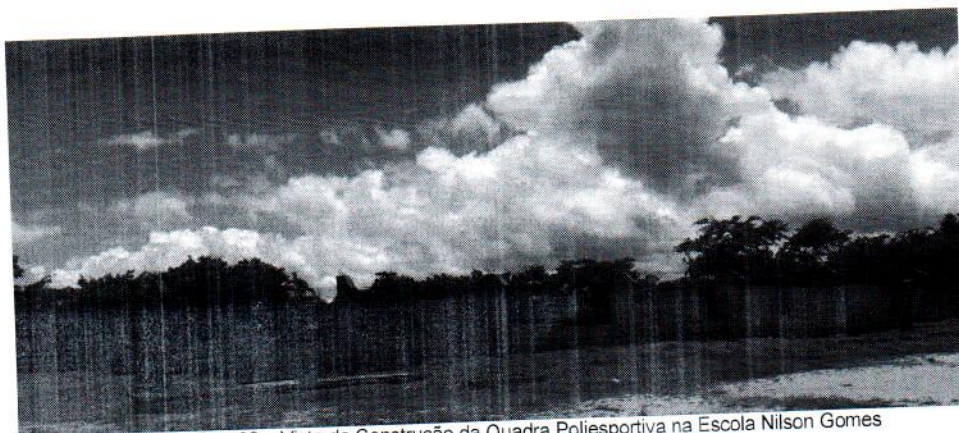
Foto 02 – Vista da Construção da Quadra Poliesportiva na Escola Nilson Gomes

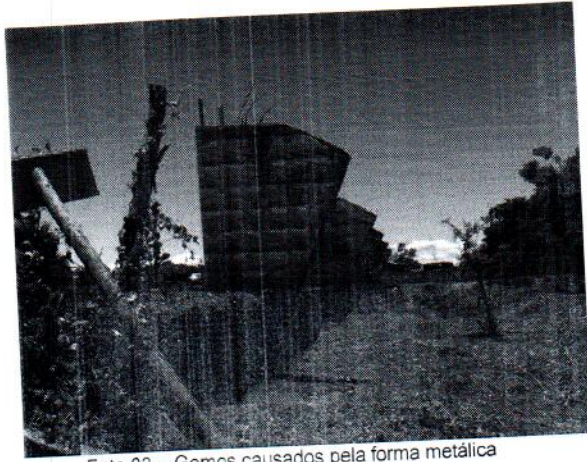
- **Formas** - Foram usadas formas em chapas metálicas, para a execução dos pilares, com espessura não apropriada o que ocasionou o aparecimento de "gomos" nas estruturas, a utilização de formas metálicas, geralmente, permite acabamento simples, não sendo necessária a utilização de chapisco e reboco para o acabamento, porém devido aos "gomos" na estrutura e a superfície deixada no concreto (lisa) a mesma deverá ser escarificada para receber o revestimento de regularização da estrutura;

Foto 03 – Gomos causados pela forma metálica

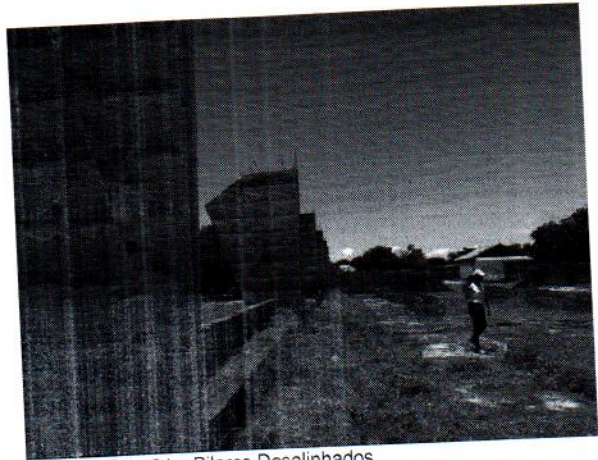
- **Alinhamento** - Pilares desalinhados, estando fora do esquadro, o fato se dá geralmente pela falha da amarração e escoramento das formas, sendo estas últimas retiradas antes da cura correta do concreto, para tanto deverá ser escarificado todo o pilar, com posterior limpeza, aplicação de adesivo epóxi e concretagem, aumentando a seção do pilar.

Foto 04 – Pilares Desalinados

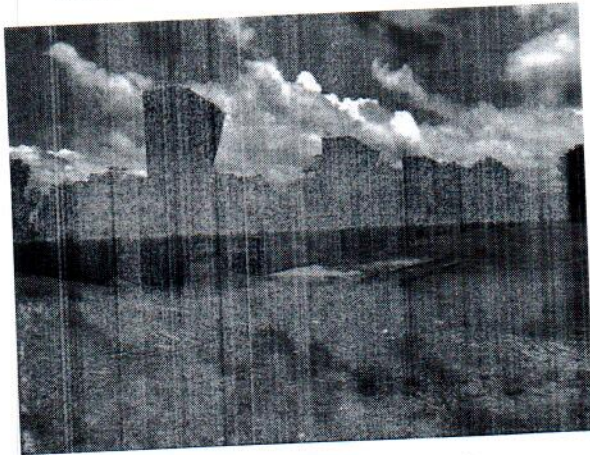
- **Projeto** - Pilares executados diferentes dos projetos arquitetônico e estruturais, os pilares diferem quanto a geometria do projeto base, constante nas plantas: Est 06/11 e Arq 01/05. Não consta no processo 450/2017 PMO o projeto de modificação.

Foto 05 – Pilares executados diferente do projeto

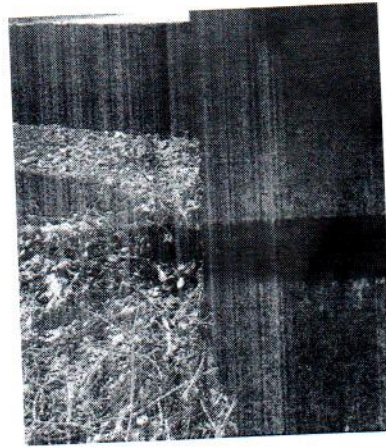
- **Concreto** - Espaços vazios detectados na estrutura de concreto armado do Pilares, ocasionado pela falta de vibração ou por falta de espaço suficiente para passagem dos agregados entre armaduras e formas, comumente chamamos de "bicheiras". Nos Pilares que se encontram com armaduras expostas a intempéries com perda aparente de seção de aço, será necessária a escarificação, limpeza, tratamento da armadura, aplicação de adesivo epóxi para solidificar o novo concreto, com posterior concretagem. Os Pilares que não apresentam armadura exposta os reparos poderão ser feitos com argamassa de cimento e areia com aditivo adesivo sintético.

Foto 06. – "Bicheiras" de Concreto, com armadura exposta

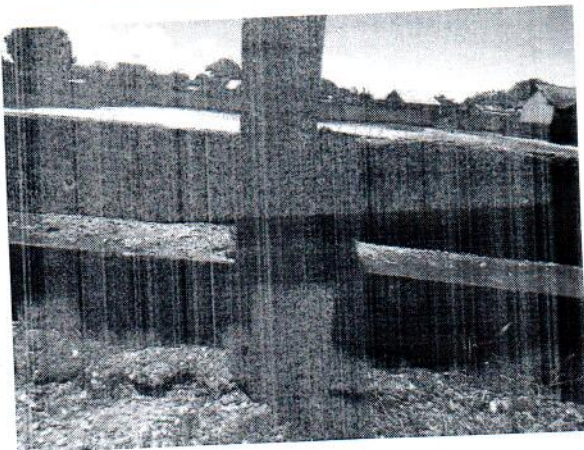
Foto 07 – "Bicheira de Concreto"

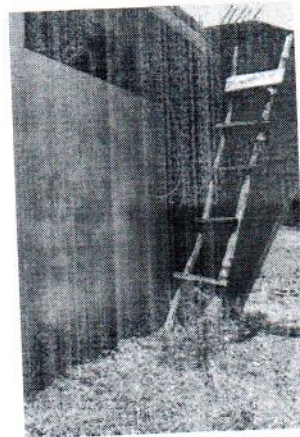
- **Amarração** - Os pilares da extremidade da quadra P1 e P23, perpendicular ao vestiário, não estão devidamente amarrados a vigas V9 do vestiário apresentando uma movimentação.

Foto 08 – Pilar "P1" não amarrado

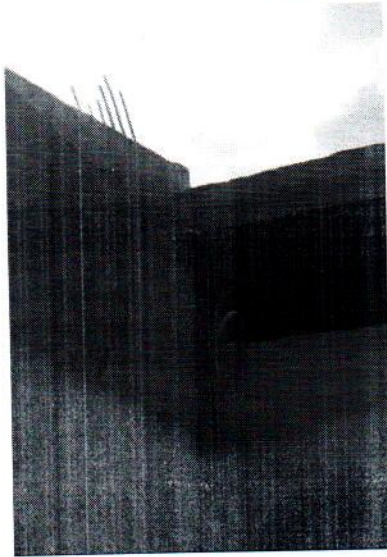
Foto 09- Pilar "P23" não amarrado

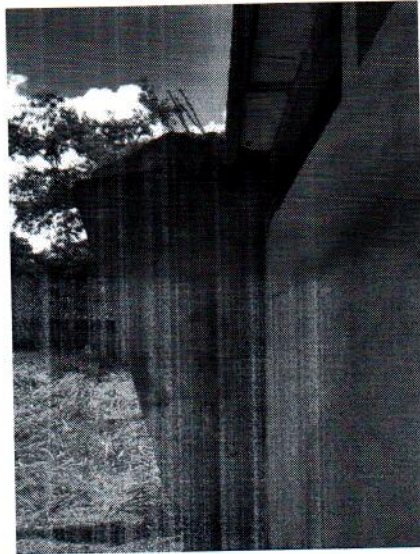
- **Falha na concretagem** - O Pilar P23 apresenta falha na concretagem, necessitando ser reparado, para tanto será necessário a escarificação, limpeza, aplicação de adesivo epóxi para solidificar o novo concreto, com posterior concretagem.

Foto 10 - Pilar "P23" falha de concretagem

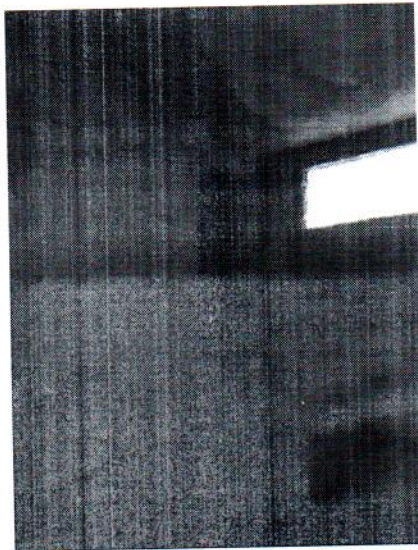
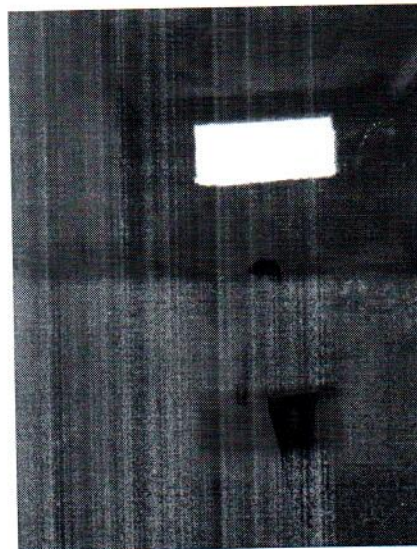
A laje de forro do vestiário, executada, está exposta a constante intempéries, estas deverão ser escarificada uniformemente para receber uma nova camada de concreto, pontos onde ajam incidência de armadura expostas demandarão intervenção mais criteriosa, de modo a recuperar a capacidade de resistência do elemento estrutural.

Foto 11 e 12 - Infiltrações na laje de forro

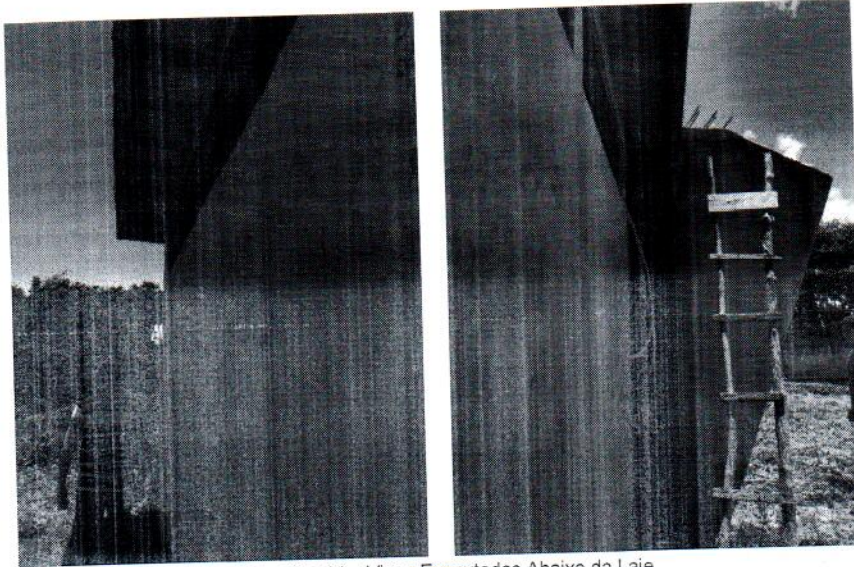
As vigas do vestiário foram executadas em desconformidade com o projeto, as plantas "Arq 03/05", "Est 04/11" determinam que as vigas do vestiário sejam invertidas a laje. O que podemos constatar que as vigas foram executadas abaixo da laje e com espessura inferior ao

projeto. As vigas foram moldadas na alvenaria com espessura de aproximados 09cm. O projeto determina 15cm. Para correção, dever-se-á aumentar a seção da viga alcançando a dimensão descrita em projeto bem como a execução das vigas invertidas acima da laje, como determina o projeto.

Foto 13 e 14 – Vigas Executadas Abaixo da Laje

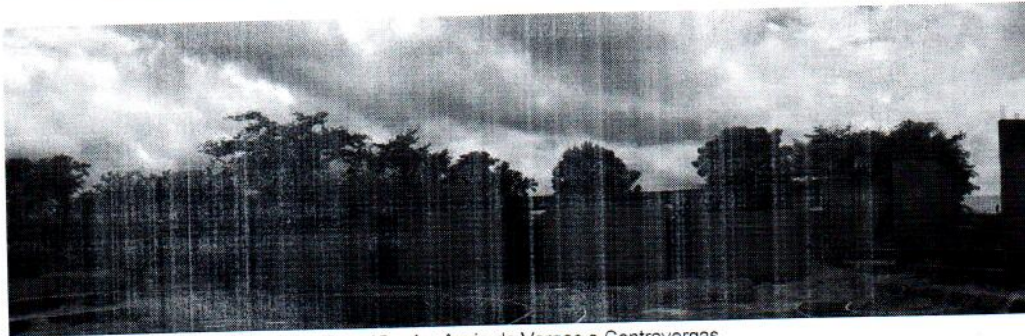
Não conseguimos identificar a presença de vergas na edificação a ausência destas poderá acarretar a presença de patologias na alvenaria, deverão ser construídas as vergas e contravergas nas aberturas do vestiário.

Foto 15 – Ausência de Vergas e Contravergas

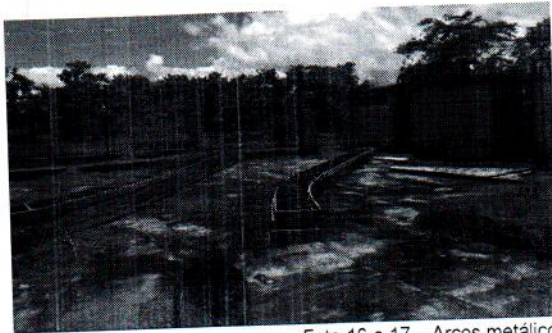
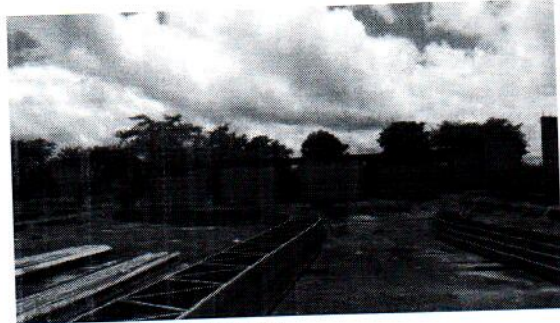
Os arcos da estrutura metálica, armazenado de forma incorreta, presente no canteiro desde dezembro de 2015, segundo relatórios presente no processo 450/2017, apresenta sinais severos de perda de seção. A falta de cuidado com os arcos presente no canteiro implicará na

Foto 16 e 17 – Arcos metálicos armazenados de forma irregular

substituição de barras cuja seção esteja comprometida. Todos os arcos deverão receber limpeza com jateamento de areia, retirando todo a corrosão presente nas peças, posteriormente receber tratamento com primer preparando para a nova pintura visando a proteção e integridade das peças.

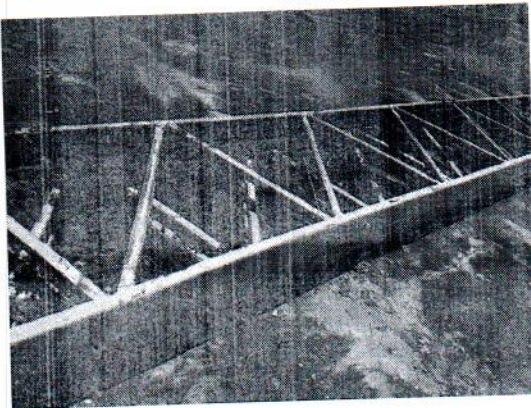
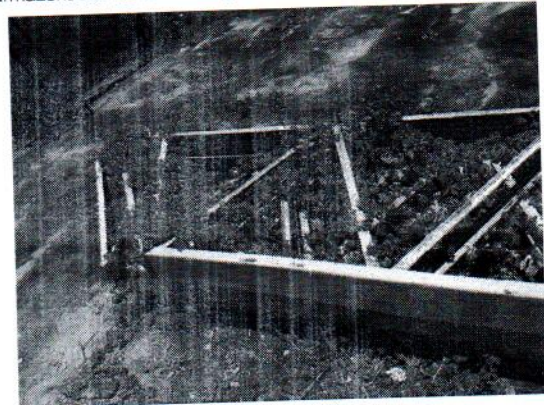
Foto 18 e 19 – Peças metálicas apresentando corrosão e perda de seção

Com relação a estrutura metálica da cobertura, é classificado, quanto ao grau de risco, como REGULAR, que é aquele que provoca a perda parcial de desempenho e funcionalidade da estrutura, podendo ser recuperado.

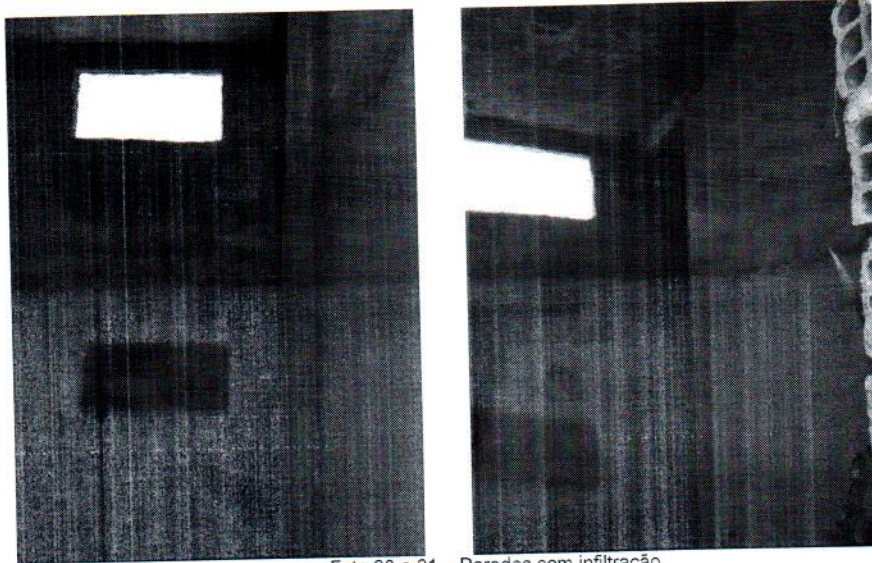
A presença de infiltração nas paredes do vestiário ocorre devido a infiltração da laje que se encontra descoberta, todas as paredes deverão ser lavadas com jato de água, nos ambientes que for necessário, deverá ocorrer a demolição do revestimento, para aplicação de novo reboco com aditivo impermeabilizante.

Foto 20 e 21 – Paredes com infiltração

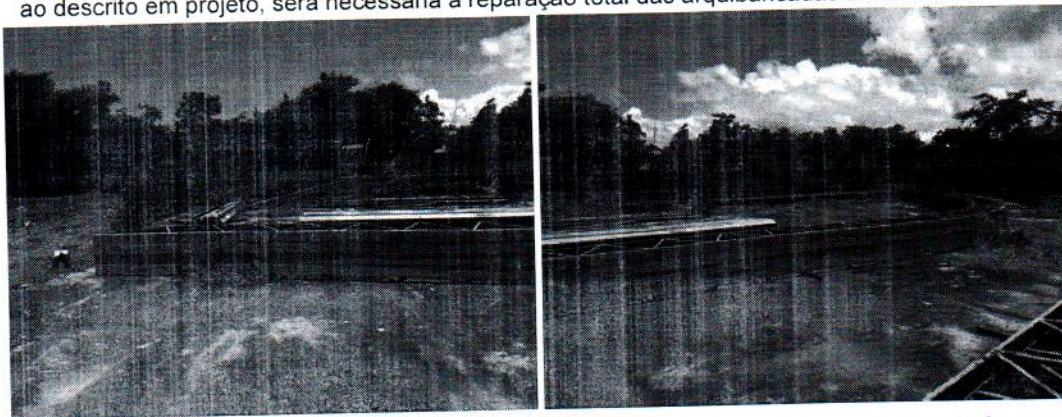
O piso em concreto armado da quadra, apresenta em vários pontos trincas e fissuras devido a retração e má execução do mesmo. O piso foi executado com o caimento para o centro da quadra, sendo que toda vez que chove a água empossa. Recomenda-se que seja aplicada nova camada de pavimento com aditivo adesivo, proporcionando o caimento adequado a pavimentação.

Foto 22– Trincas e Fissuras presente no piso da quadra Foto 23 – Caimento inadequado para o centro da quadra

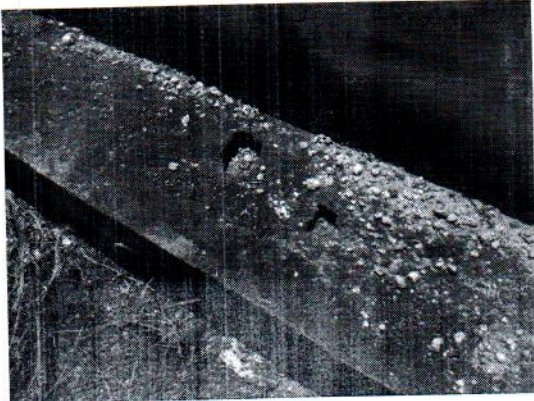
O piso da arquibancada cedeu em diversos pontos, isso se deve a má compactação do aterro, pode-se observar também, que a espessura do piso das arquibancadas não obedeceu ao descrito em projeto, será necessária a reparação total das arquibancadas executadas.

Foto 24– Piso arquibancada

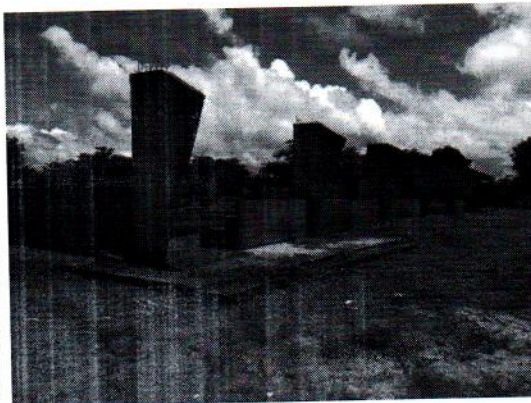
O piso da calçada de proteção cedeu em diversos pontos, isso se deve a má compactação do aterro, pode-se observar também, que a espessura do piso das calçadas não obedeceu ao descrito em projeto, será necessária a reparação total das calçadas executadas.

Foto 25 – Calçada de proteção
