Formulário de Informações do Desastre - FIDE

PROTOCOLO Nº PA-F-1505106-12200-20180410

3. DATA DA OCORRÊNCIA DO DESASTRE

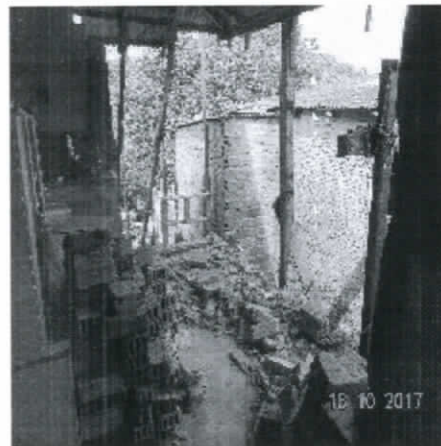
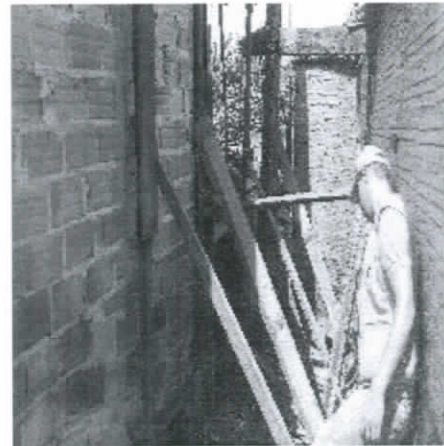
1.1 IMAGENS DA SITUAÇÃO

Residência de que teve parte de sua estrutura desmoronada em decorrência da enxurrada do dia 10/04/2018. Localizada na rua Santos Dumont Nova.

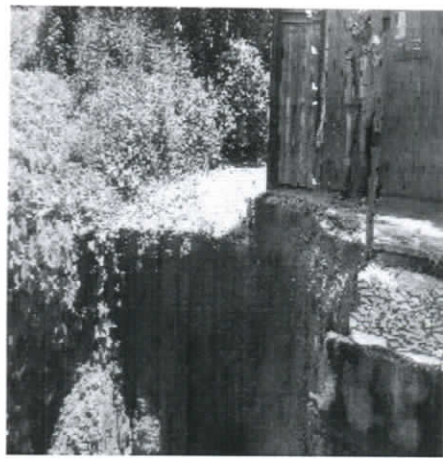
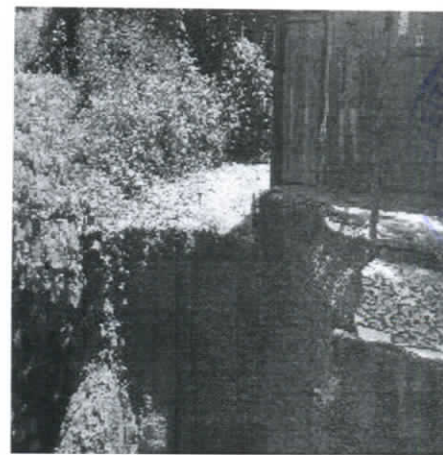
2.1 IMAGENS DA SITUAÇÃO

Residência de que teve parte de sua estrutura desmoronada e comprometida em decorrência da enxurrada do dia 10/04/2018. Localizada na Fernandes, Bairro Cidade Nova. Onde o Morador foi realocado para um abrigo, sendo assistido pela secretaria de assistência social.

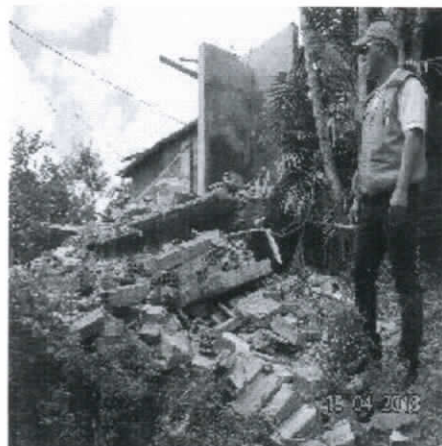
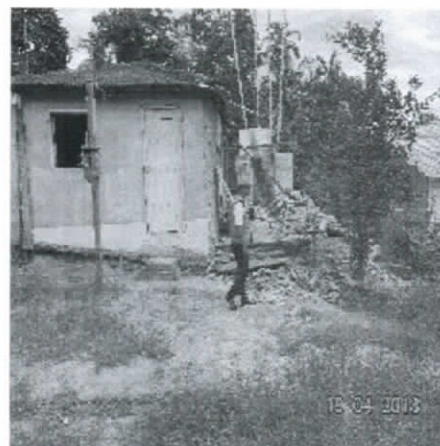
3.1 IMAGENS DA SITUAÇÃO

Residência de que teve parte de sua estrutura desmoronada em decorrência do dia 10/04/2018. Localizada na rua Paulo VI, Bairro São Francisco. Os moradores se recusaram a sair da residência, sendo assim assistido pela secretaria de assistência social.

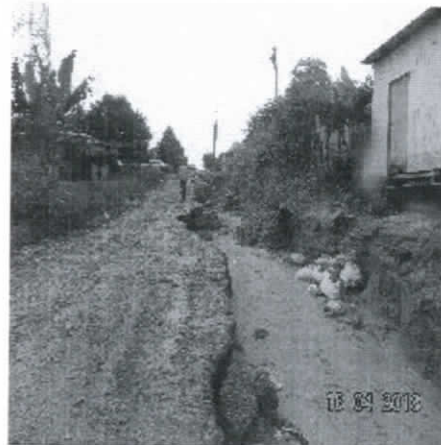
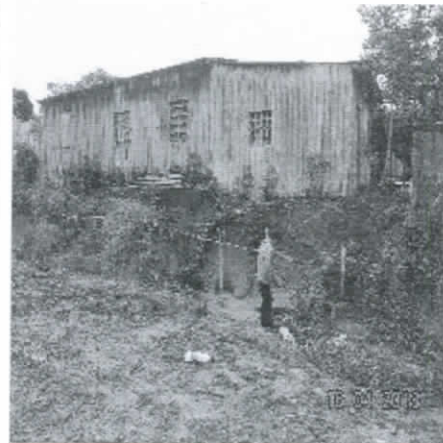
4.1 IMAGENS DA SITUAÇÃO

Neste local mas 300 metros de logradouro publico foi totalmente destruído pela forte enxurrada deixando várias residências correndo risco de abastecimento de água e energia no dia da ocorrido. Rua Idelfonso de Almeida, Bairro Santa Terezinha.

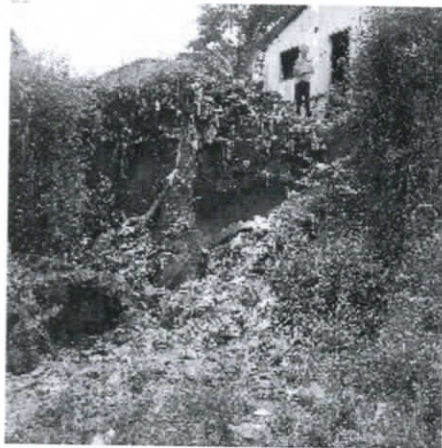
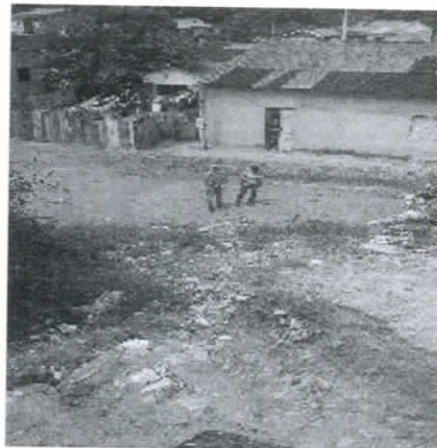
5.1 IMAGENS DA SITUAÇÃO

Residências que apresenta risco desabamento localizada na rua Santos Dumont no Bairro Cidade Nova, onde teve agravamento em decorrência do dia 10/04/2018.

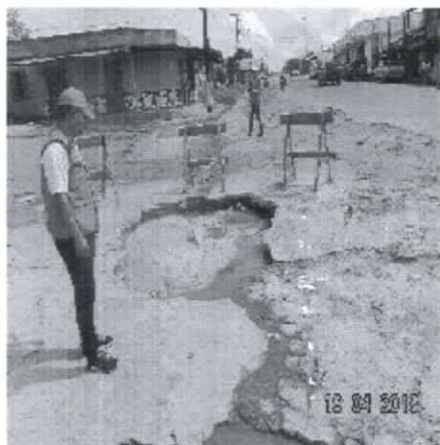
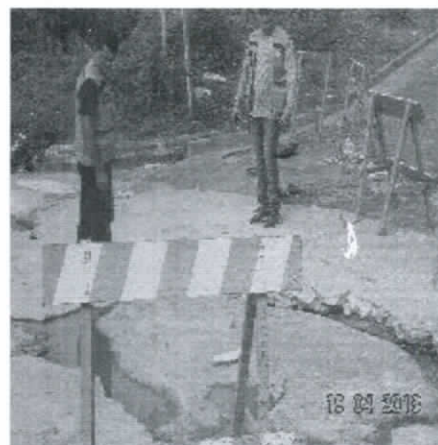
6.1 IMAGENS DA SITUAÇÃO

Avenida Nelson Souza com travessa Juraci Matos bairro Santa Terezinha. Neste local houve o comprometimento de grande parte da malha asfáltica, gravemente danificada em decorrência do grande volume de água e detritos em decorrência do desastre.

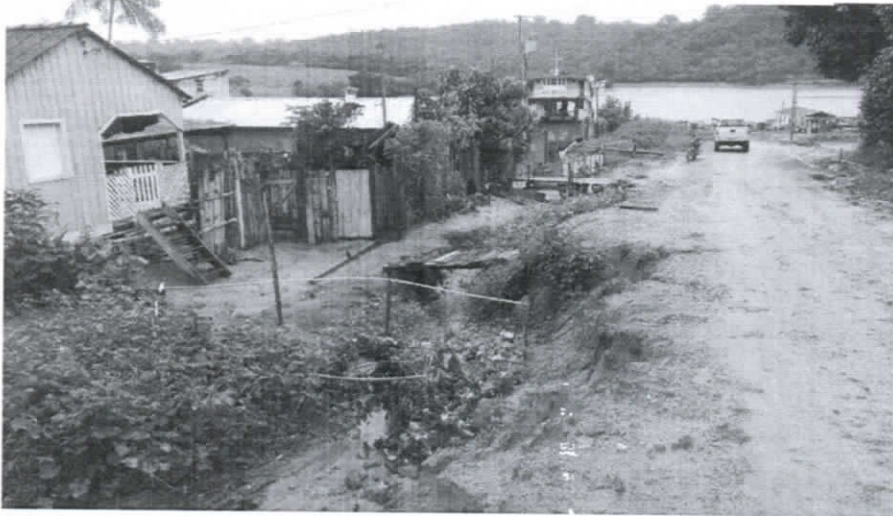
Rua Santos Dumont com Travessa Dom Floriano - Foto 01

Rua Santos Dumont com Travessa Dom Floriano, Bairro Cidade Nova - Fotos 01 e 02 mostra erosão decorrente da enxurrada.

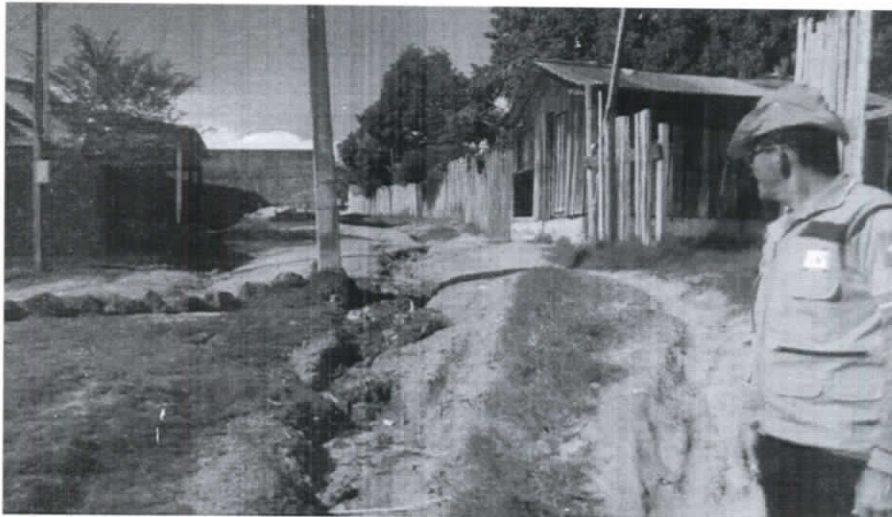
Beco do Barroso – Foto 02

Beco do Barroso, Bairro Cidade Nova – Foto 08 mostra erosão de via publica e risco de queda do poste nas residências decorrente da enxurrada.

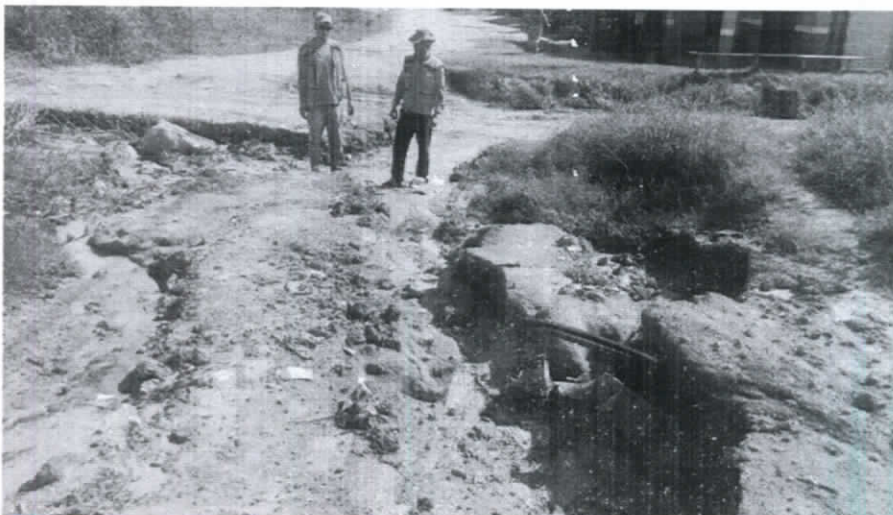
Rua B com Travessa 06 - Foto 03

Rua B com Travessa 06, Bairro Perpetuo Socorro – Foto 03 mostra erosão decorrente da enxurrada.

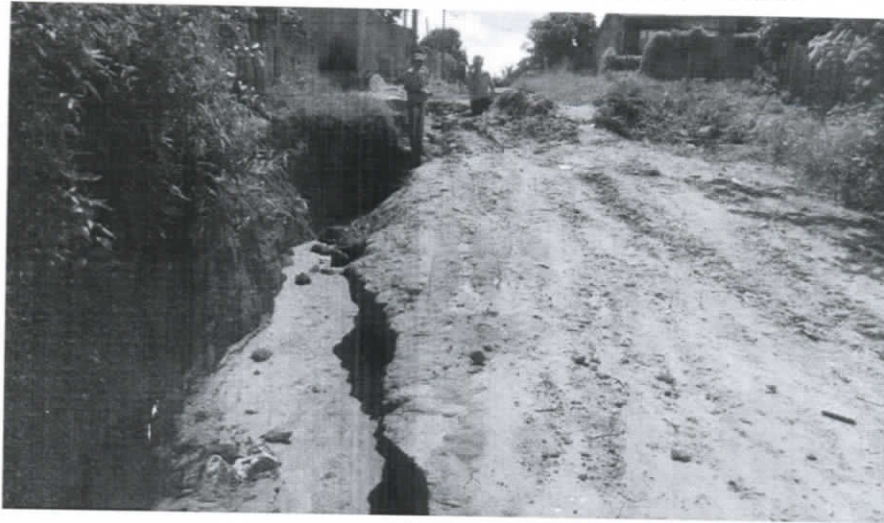
Travessa Raimunda Antonieta Canto com Rua 26 de Julho – Foto 04

Travessa Raimunda Antonieta Canto com Rua 26 de Julho, Bairro Bela Vista – Foto 04 mostra erosão decorrente da enxurrada.

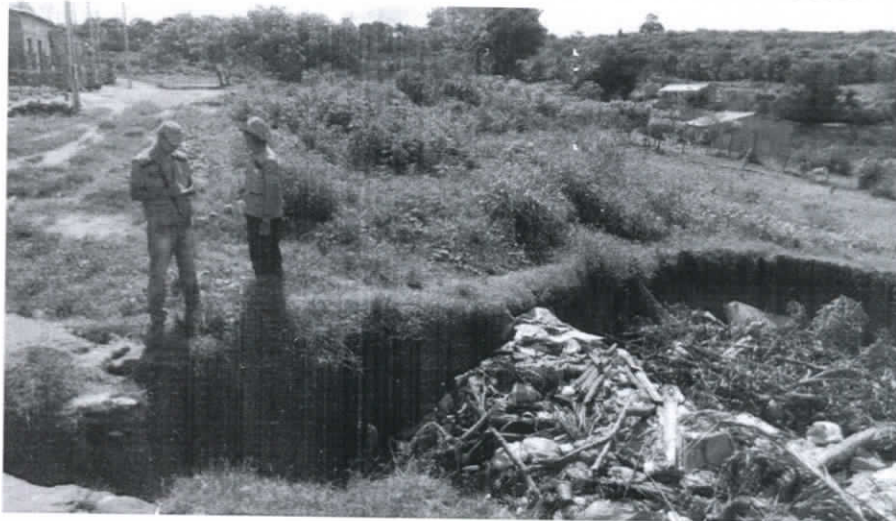
Travessa Raimunda Antonieta Canto com Rua 25 de Dezembro – Foto 05

Travessa Raimunda Antonieta Canto com Rua 25 de Dezembro, Bairro Bela Vista – Foto 05 mostra erosão decorrente da enxurrada.

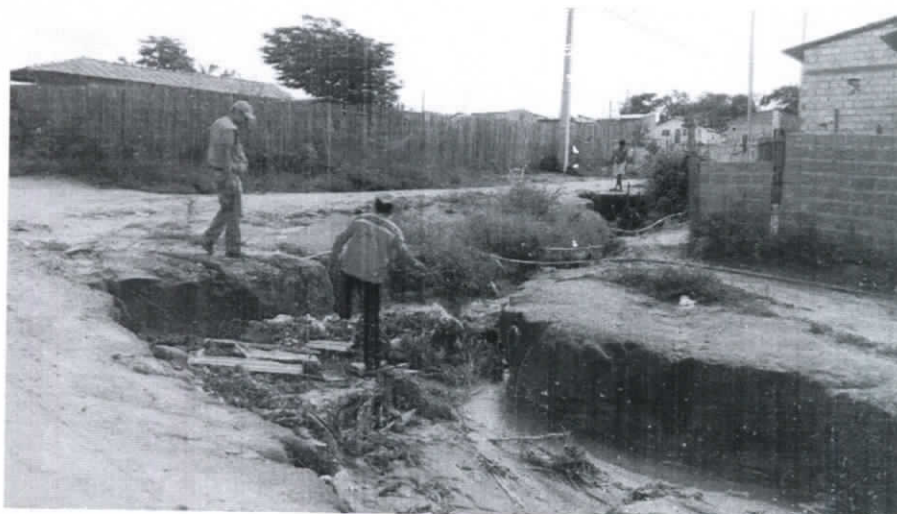
Travessa Isaac Hamoy com Rua 13 de Maio – Foto 06

Travessa Isaac Hamoy com Rua 13 de Maio, Bairro Bela Vista - Foto 06 mostra erosão decorrente da enxurrada.

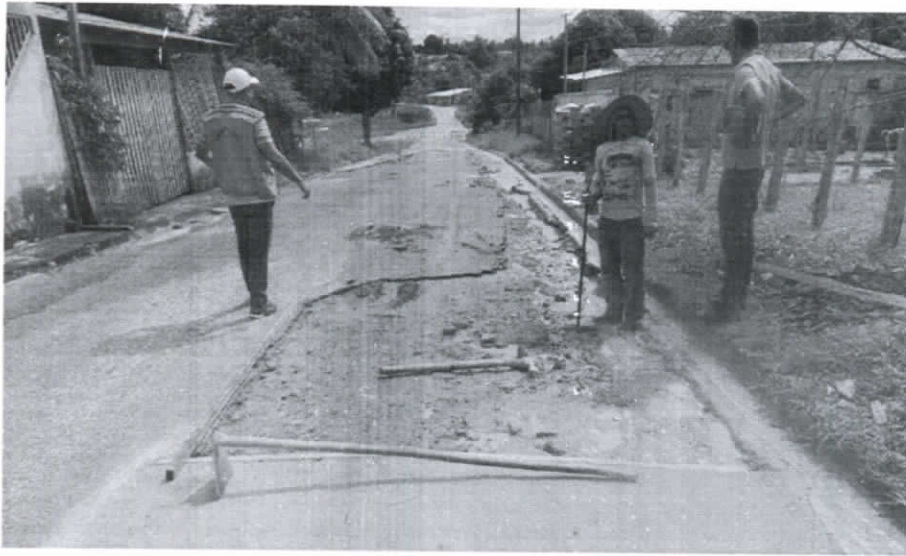
Travessa Mario Torres, entre Rua 13 de maio Rua 04 de outubro – Foto 07

Travessa Mario Torres, entre Rua 13 de maio Rua 04 de outubro, Bairro Pela Vista – Foto 07 mostra destruição da malha asfáltica decorrente da enxurrada.

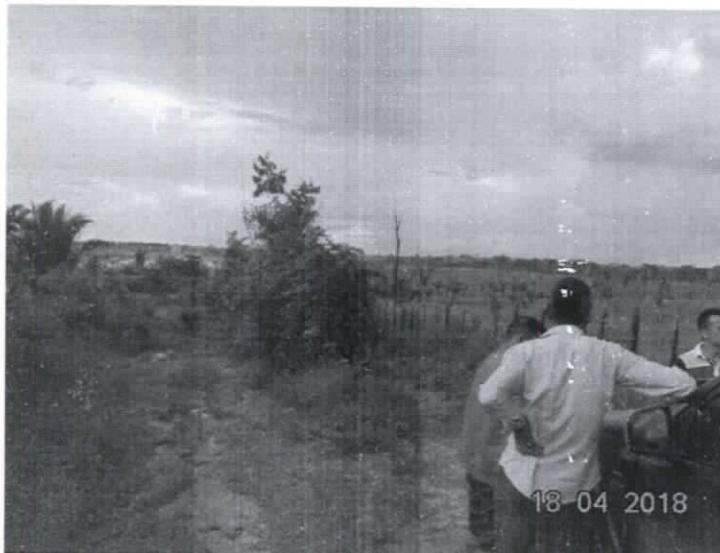
Ramal do Pau Mulato gps (S1°47'27.1" W55°11'57.5") – Foto 21

Ramal do Pau Mulato, apresenta erosão total na vicinal, intrafegável até este ponto devido as fortes enxurradas, isolando as comunidades do Açazinho, Pau Mulato e Salgado.

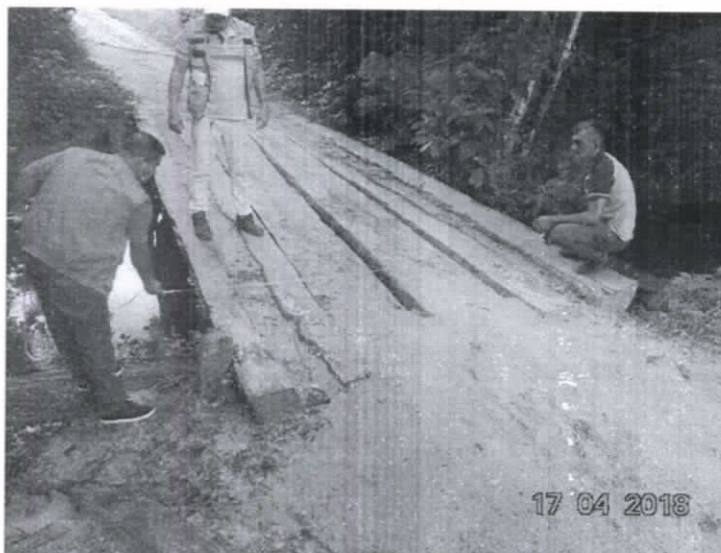
Ramal do Pau Mulato gps (S1°47'27.1" W55°11'57.5") – Foto 21

Ponte Pedra Branca, feita em toras de madeiras cortadas ao meio, não possui sustentação apresentando insegurança para sua travessia e as cabeceiras estão sendo assoreadas pelas enxurradas que desaguam no igarapé.

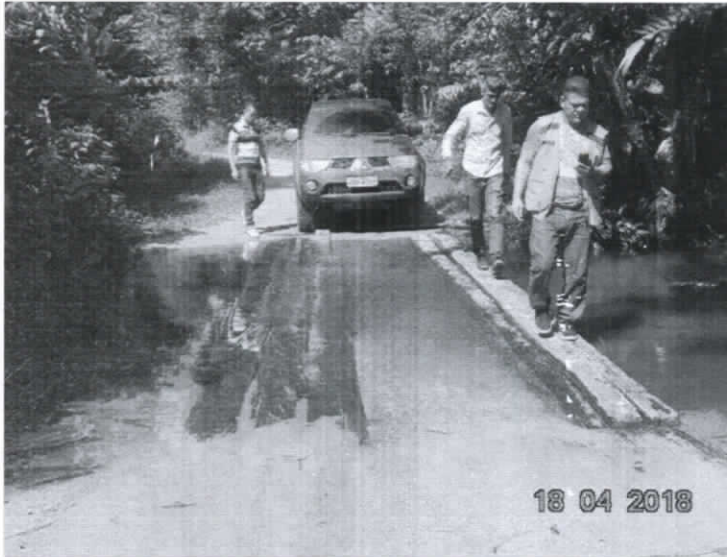
Ponte do Bambu gps(S1°46' 50.0" W55°24'14.3") – Foto 10

Ponte do Bambu, feita em toras de madeiras cortadas ao meio, não possui sustentação apresentando insegurança para sua travessia. Parcialmente submersa e soterrada devido as fortes enxurradas trazendo areia para o igarapé.

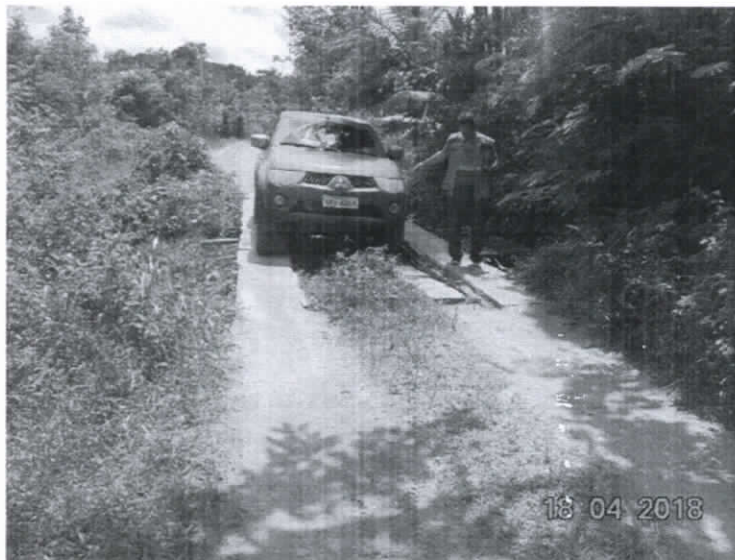
Ponte da Serrinha Gps(S1°53'45.2" W55°20'18.3") – Foto 11

Ponte da Serrinha, feita em toras de madeiras cortadas ao meio, não apresenta sustentação em sua base, oferecendo risco em sua travessia..

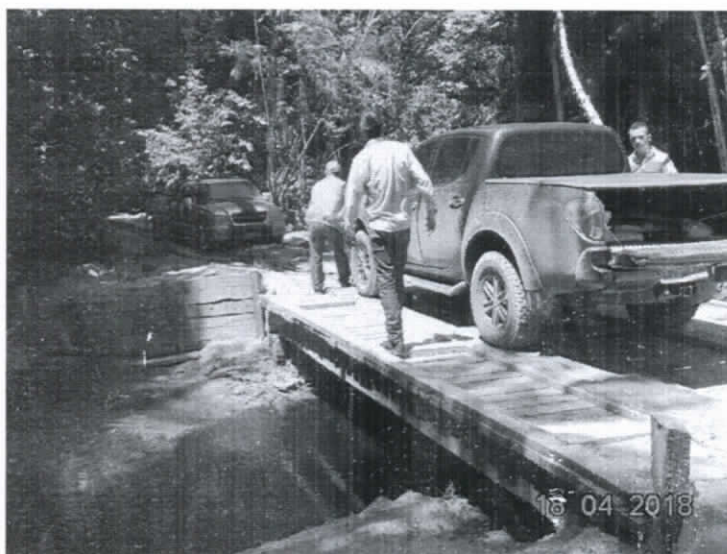
Ponte Patauá de são Jose Gps(S1°56'22.8"W55°15'43.5") – Foto 12

Ponte Patauá de são Jose apresenta atoleiro nas cabeceiras. Dificultando o ir e vir em sua trafegabilidade para os moradores das comunidades, em virtude das fortes enxurradas.

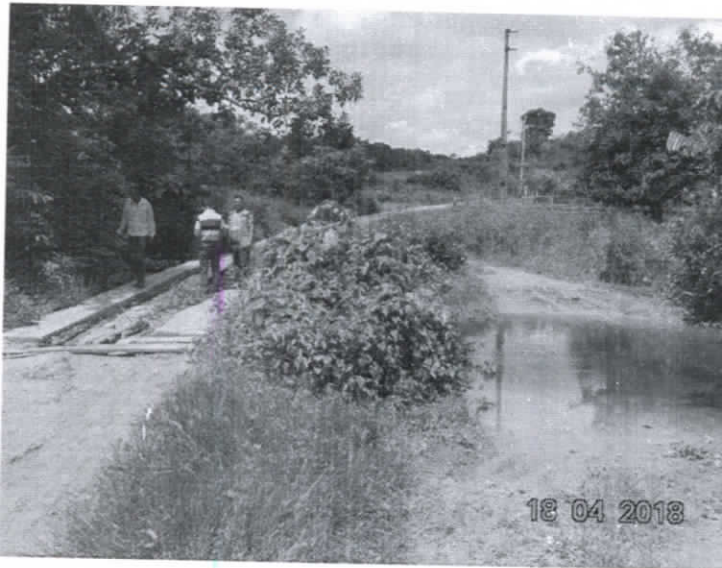
Ponte do Centrinho gps S1°52'6.3"W55°19'46.8" – Foto 13

Ponte do centrinho feita em tora de madeira cortada ao meio, sem base de sustentação com sua estrutura parcialmente comprometida (centro). Sendo utilizado desvio para trafegabilidade.

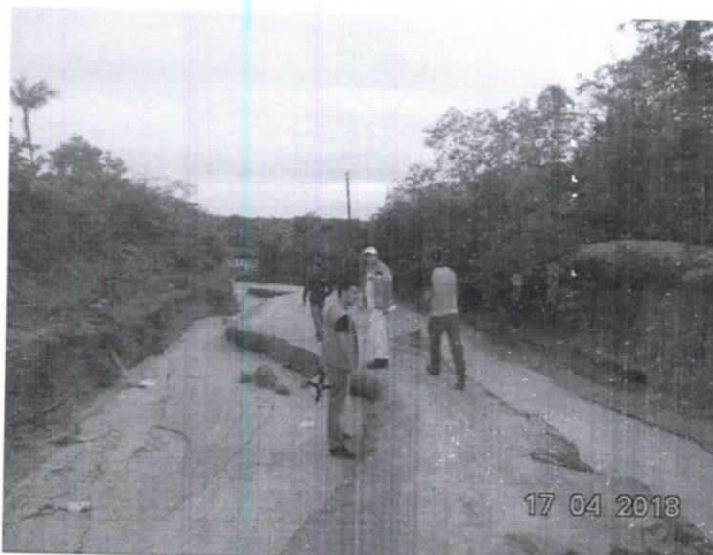
Comunidade de Sucuriju GPS S1°52'39.6" W 55°33'01.5" – Foto 15

Vicinal Comunidade de Sucuriju, intrafegável a parti deste ponto de acesso, isolando a comunidade.

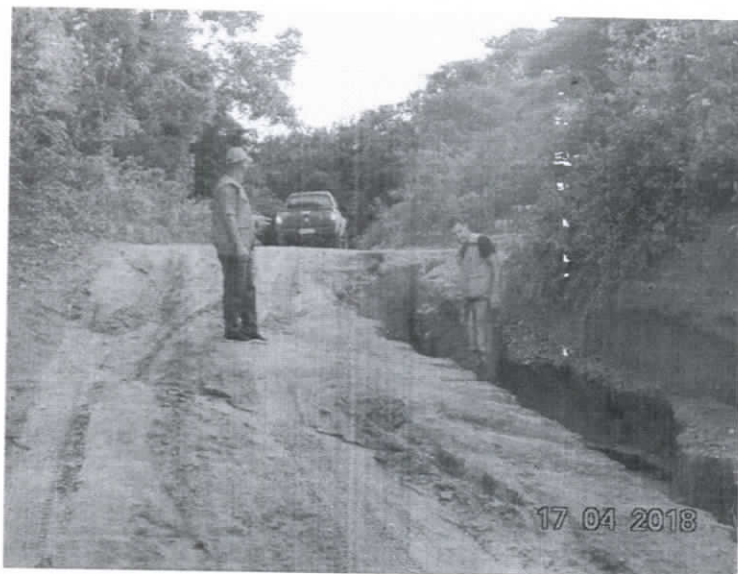
Ladeira da Comunidade Pedra Branca GPS S 1°47'17.4''
W55°35'54.8'' Foto 16

Vicinal Comunidade Pedra Branca, apresenta erosão devido as fortes enxurradas deixando-a parcialmente intrafegável.

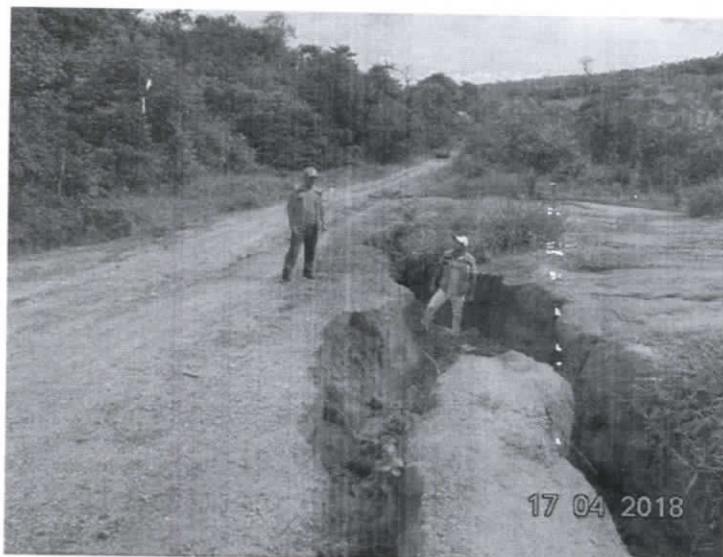
Ladeira Vicinal Comunidade Curumu –Gps-S1°49'03.7''W

Vicinal Comunidade Curumu, apresenta erosão devido as fortes enxurradas deixando-a parcialmente intrafegável.

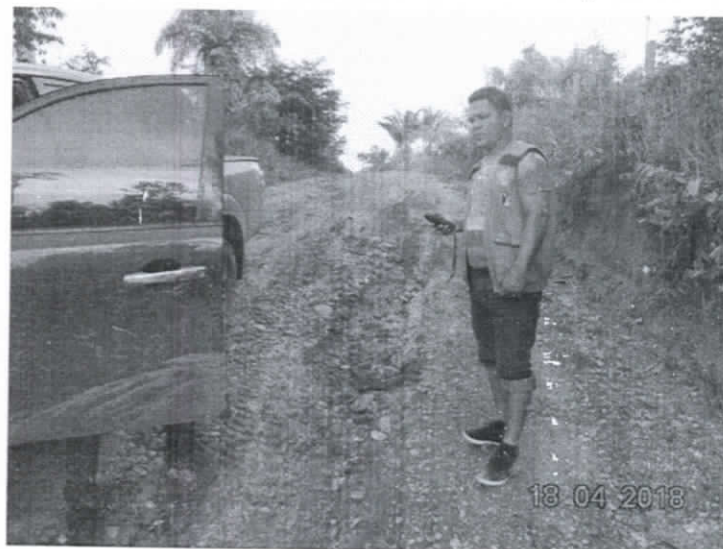
Ramal do Traquá GPS(S1°45'00.2'' W55°16'33.2'')– Foto 18

Vicinal Ramal do Traquá, apresenta erosão ao centro devido as fortes enxurradas deixando-a parcialmente intrafegável.

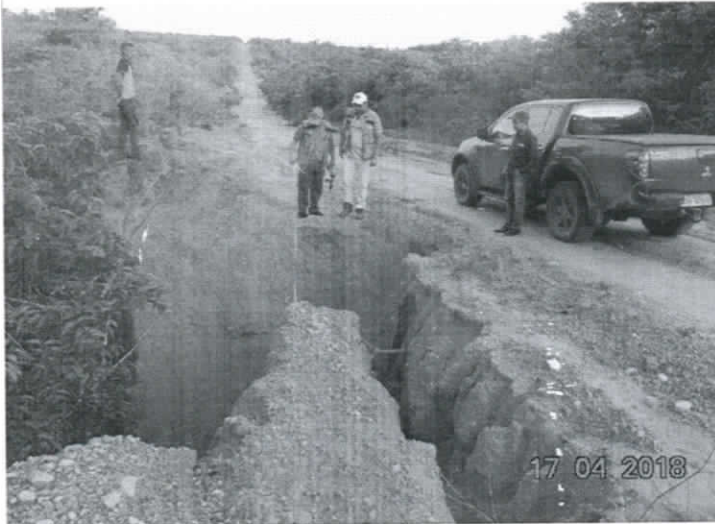
Ladeira da Comunidade Arumanzinho GPS S1°48'59.8"
W55°34'12.7" Foto 19

Vicinal Comunidade Arumanzinho, apresenta erosão em sua lateral devido as fortes enxurradas deixando-a parcialmente intrafegável, apresenta risco de acidente.

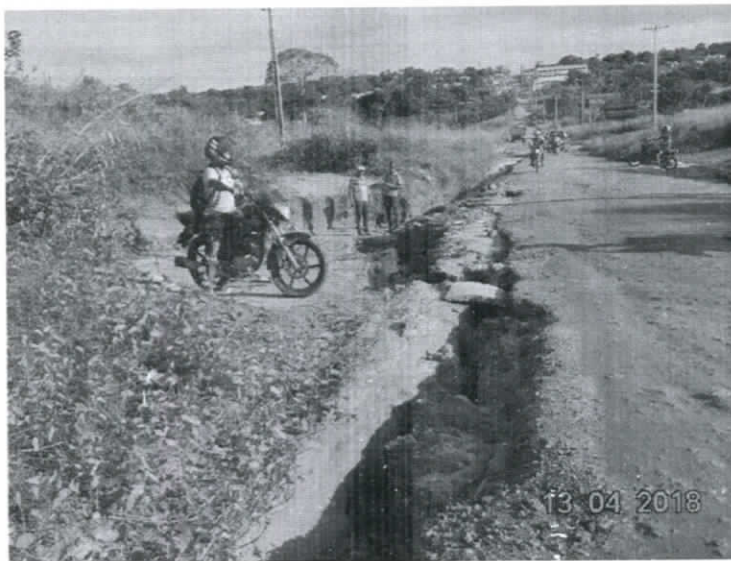
Rod. Pa-254 Próximo ao IFPA– Foto 20

Rod. Pa-254 Próximo ao IFPA, apresenta erosão em sua lateral devido as fortes enxurradas deixando-a parcialmente intrafegável, apresenta risco de acidente.

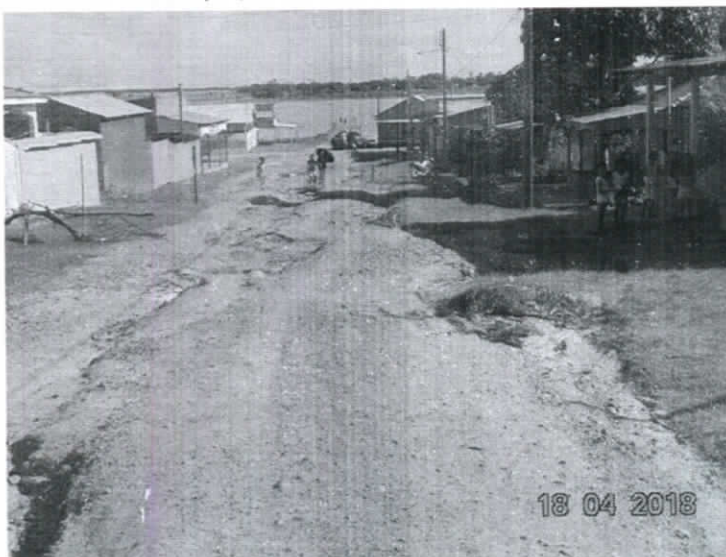
Distrito Flexal Gps (S1°55'19.5"W55°10'48.8") – Foto 24

Distrito de Flexal, travessa Augusto Correa Pinto apresenta erosão em suas laterais deixando parcialmente intrafegável.

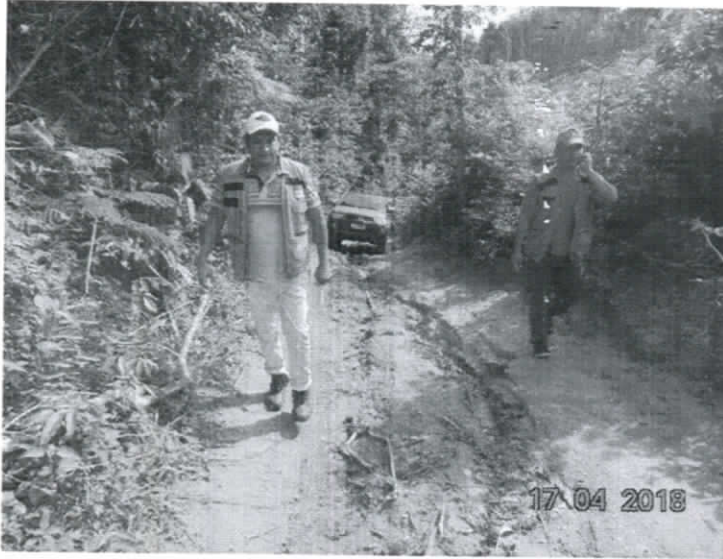
Ramal das Varas –GPS- S1°47'43.1" W55°36'23.1"Foto 22

Ramal das Varas, apresenta erosão ao centro na vicinal devido as fortes enxurradas deixando-a intrafegável isolando as comunidades Irmãos Unidos, Fé em Deus e Ramal das Varas

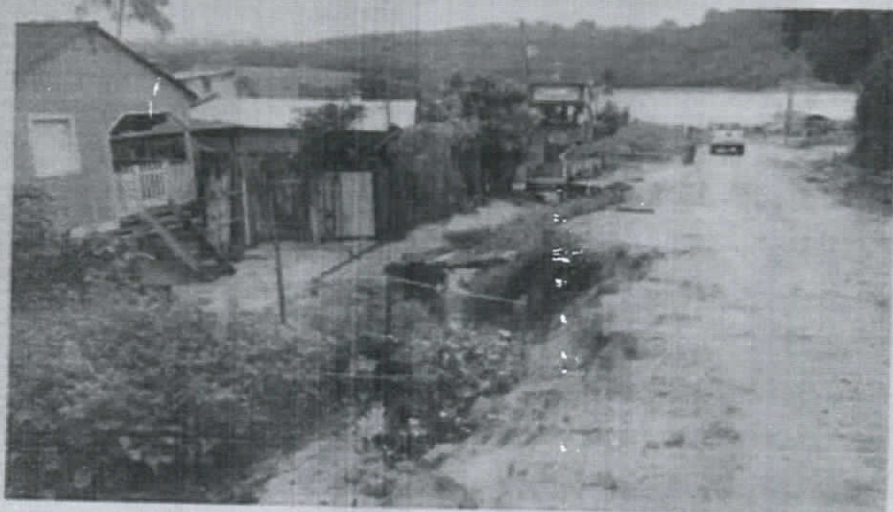
Rua Santos Dumont (1°54'27.03"S - 55°30'34.72"O) - Foto 01

Rua Santos Dumont com Travessa Dom Floriano, Bairro Cidade Nova - Foto 01 mostra erosão decorrente da enxurrada. Meta recomposição de base de solo e sub-base de solo.

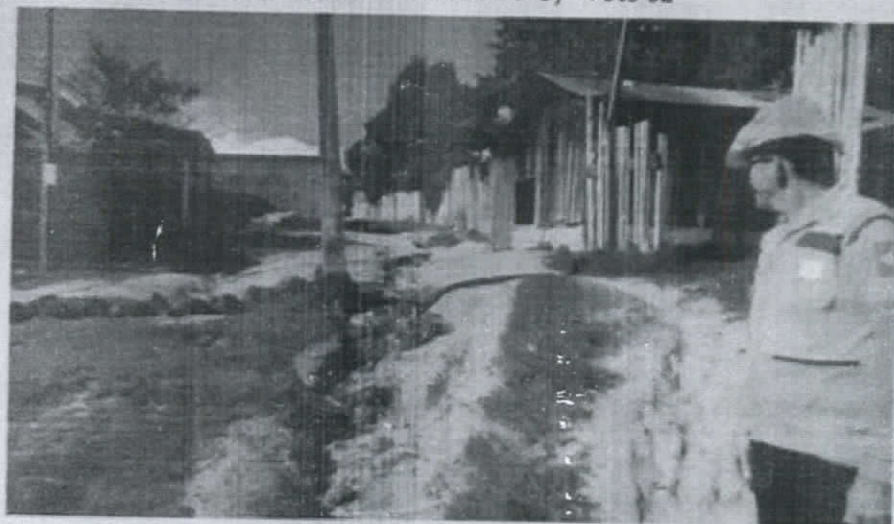
Beco do Barroso (1°54'6.34"S - 55°30'58.30"O) - Foto 02

Beco do Barroso, Bairro Cidade Nova - Foto 02 mostra erosão de via publica e risco de queda do poste nas residências decorrente da enxurrada. Meta recomposição de base de solo e sub-base de solo.

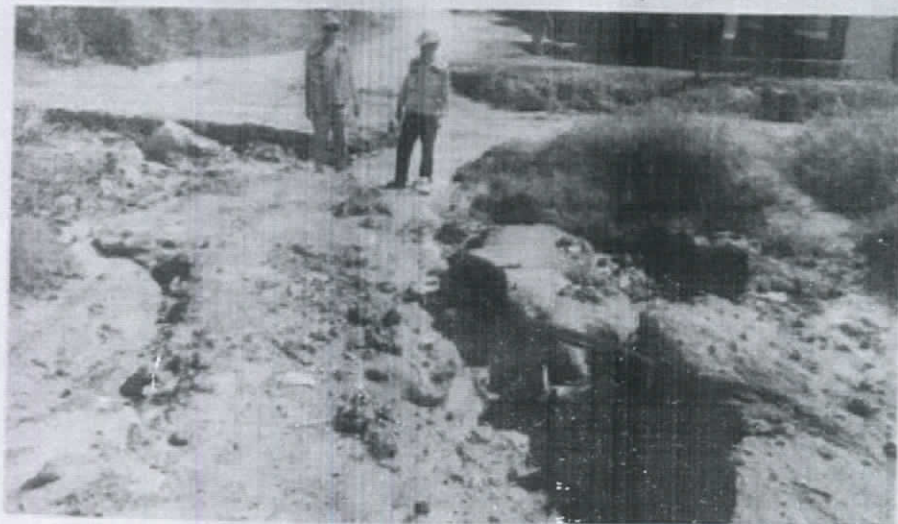
Rua B com Travessa 06 (1°53'47.84"S - 55°31'21.87"O) - Foto 03

Rua B com Travessa 06, Bairro Perpetuo Socorro - Foto 03 mostra erosão decorrente da enxurrada. Meta recomposição de base de solo e sub-base de solo.

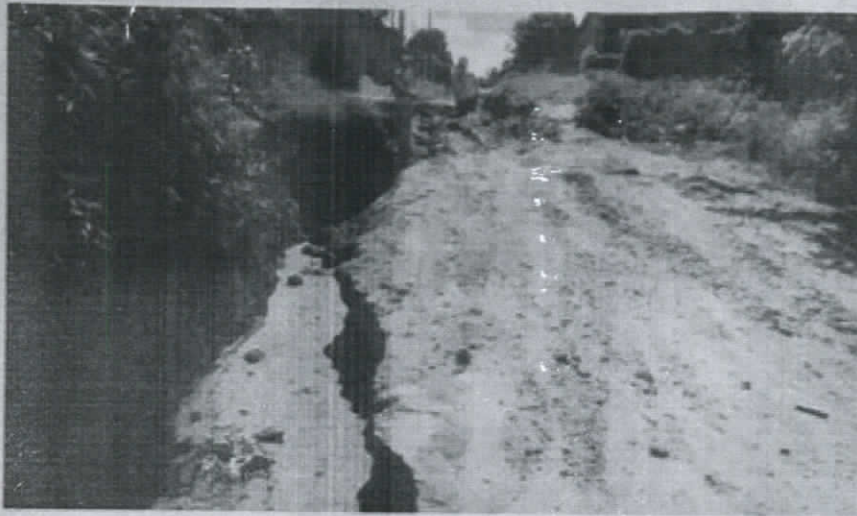
Travessa Raimunda Antonieta Canto ($1^{\circ}54'14.99''S - 55^{\circ}30'18.24''O$) – Foto

Travessa Raimunda Antonieta Canto com Rua 26 de Julho, Bairro Bela Vista – Foto 04 mostra erosão decorrente da enxurrada. Meta recomposição de base de solo e sub-base de solo.

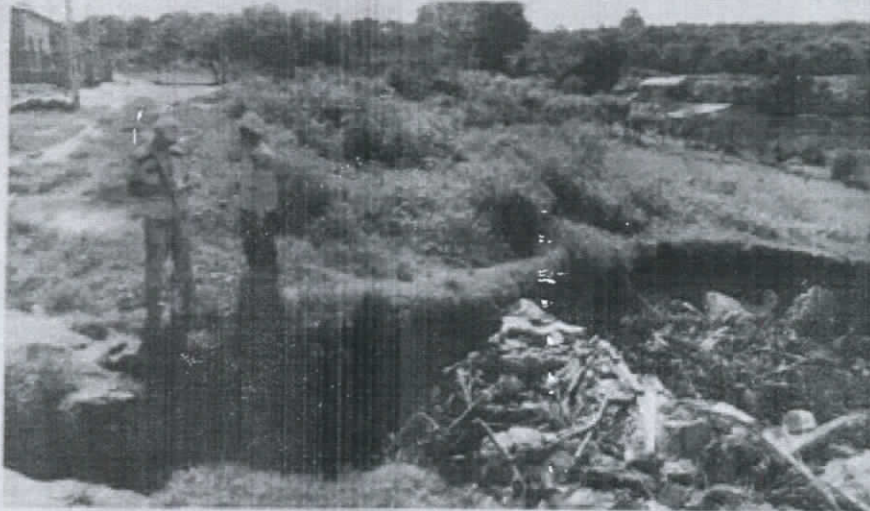
Travessa Raimunda Antonieta Canto ($1^{\circ}54'9.94''S - 55^{\circ}30'8.08''O$) – Foto 05

Travessa Raimunda Antonieta Canto com Rua 25 de Dezembro, Bairro Bela Vista – Foto 05 mostra erosão decorrente da enxurrada. Meta recomposição de base de solo e sub-base de solo.

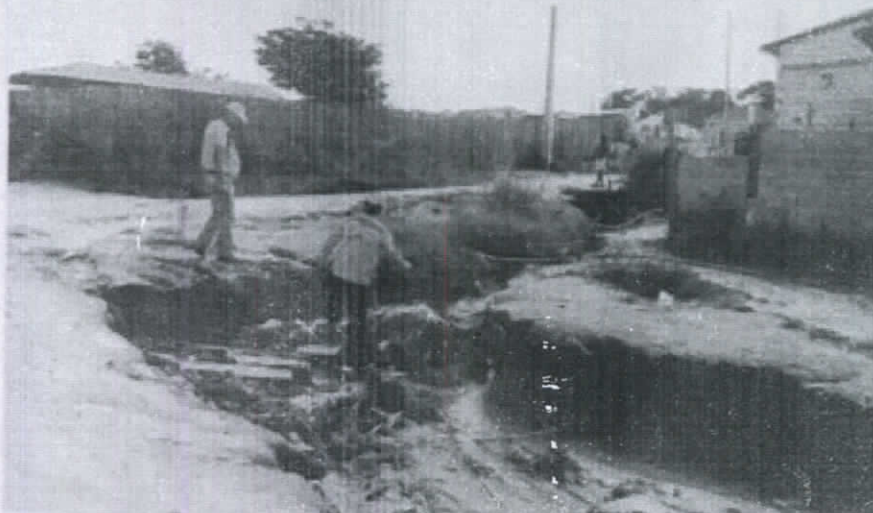
Travessa Isaac Hamoy ($1^{\circ}54'2.12''S - 55^{\circ}30'1.44''O$) – Foto 06

Travessa Isaac Hamoy com Rua 13 de Maio, Bairro Bela Vista – Foto 06 mostra erosão decorrente da enxurrada. Meta recomposição de base de solo e sub-base de solo.

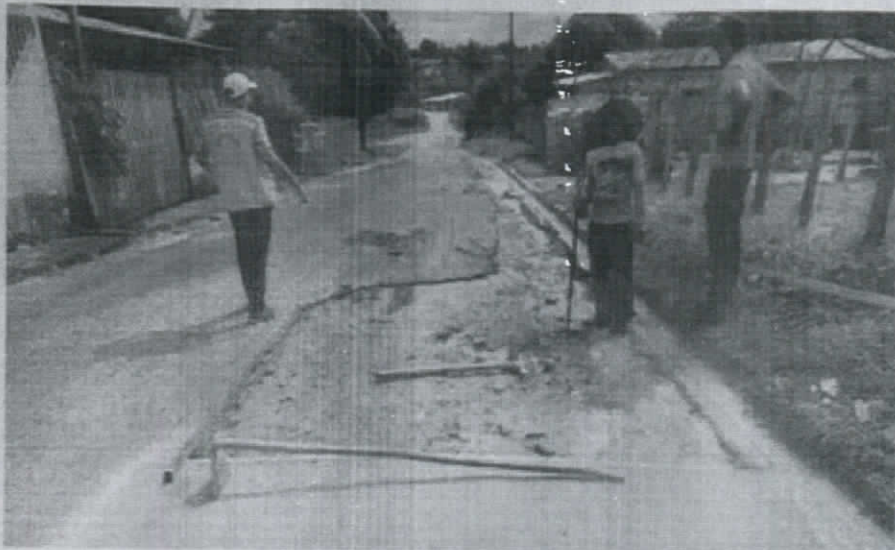
Travessa Mario Torres (1°54'10.61"S -55°30'21.50"O) – Foto 07

Travessa Mario Torres, entre Rua 13 de maio Rua 04 de outubro, Bairro Bela Vista – Foto 07 mostra destruição da malha asfáltica decorrente da enxurrada. Meta recomposição de base de solo e sub-base de solo.

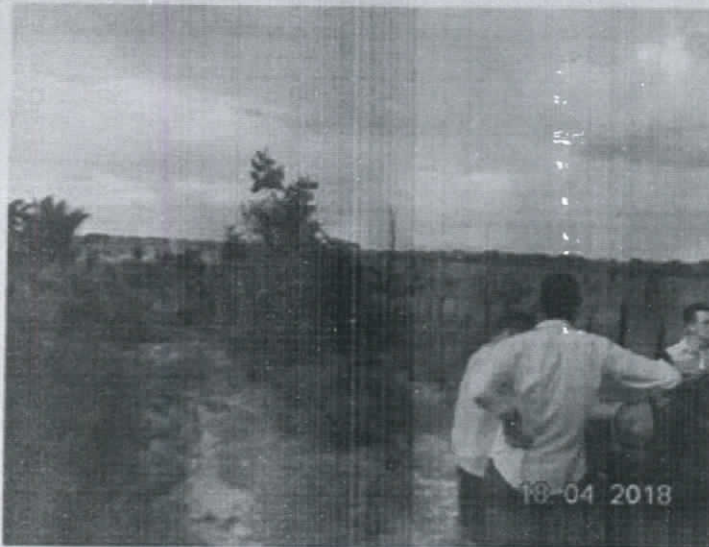
Ramal do Pau Mulato gps (S1°47'27.1" W55°11'57.5") – Foto 21

Ramal do Pau Mulato, apresenta erosão total na vicinal, intrafegável até este ponto devido as fortes enxurradas, isolando as comunidades do Açazinho, Pau Mulato e Salgado. Meta recomposição de base de solo e sub-base de solo e restabelecimento de trafegabilidade.

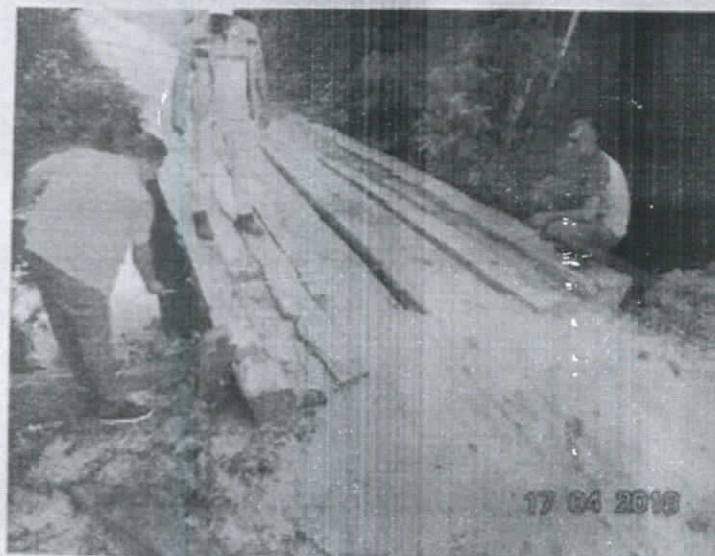
Ramal do Pau Mulato gps (S1°47'27.1" W55°11'57.5") – Foto 21

Ponte Pedra Branca, feita em toras de madeiras cortadas ao meio, não possui sustentação apresentando insegurança para sua travessia e as cabeceiras estão sendo assoreadas pelas enxurradas que deságuam no igarapé. Meta restabelecimento de trafegabilidade.

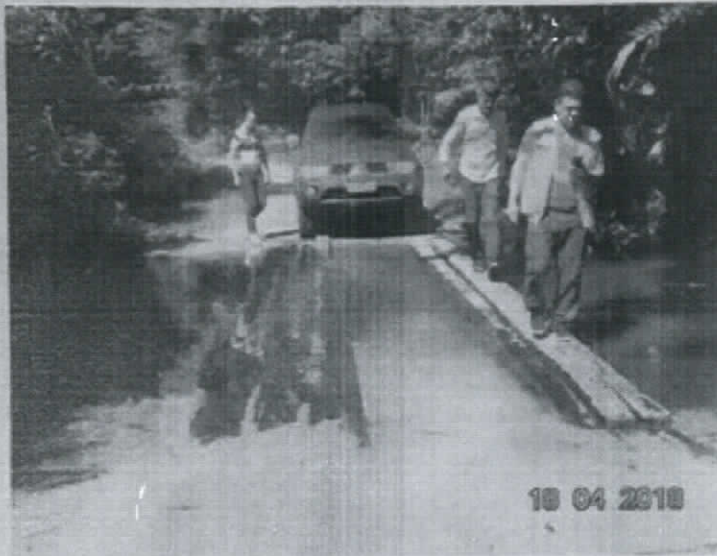
Ponte do Bambu gps(S1°46' 50.0" W55°24'14.3") – Foto 10

Ponte do Bambu, feita em toras de madeiras cortadas ao meio, não possui sustentação apresentando insegurança para sua travessia. Parcialmente submersa e soterrada devido as fortes enxurradas trazendo areia para o igarapé. Meta recomposição de base de solo e sub-base de solo e restabelecimento de trafegabilidade.

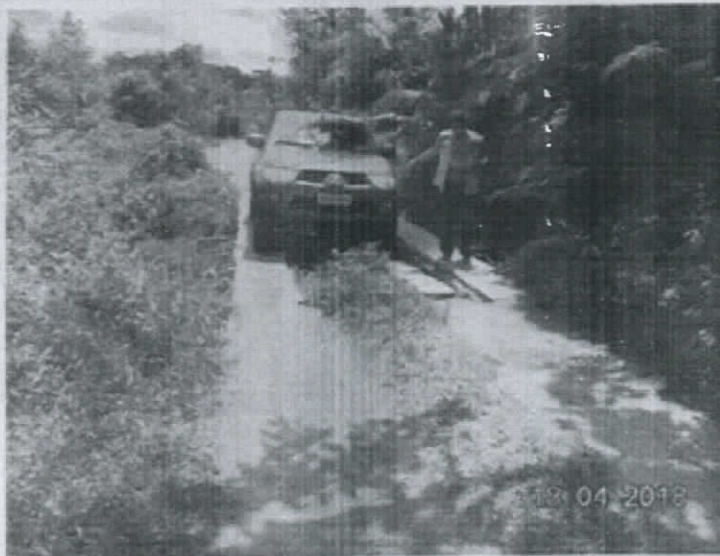
Ponte da Serrinha Gps(S1°53'45.2" W55°20'18.3") – Foto 11

Ponte da Serrinha, feita em toras de madeiras cortadas ao meio, não apresenta sustentação em sua base, oferecendo risco em sua travessia. Meta recomposição de base de solo e sub-base de solo e restabelecimento de trafegabilidade.

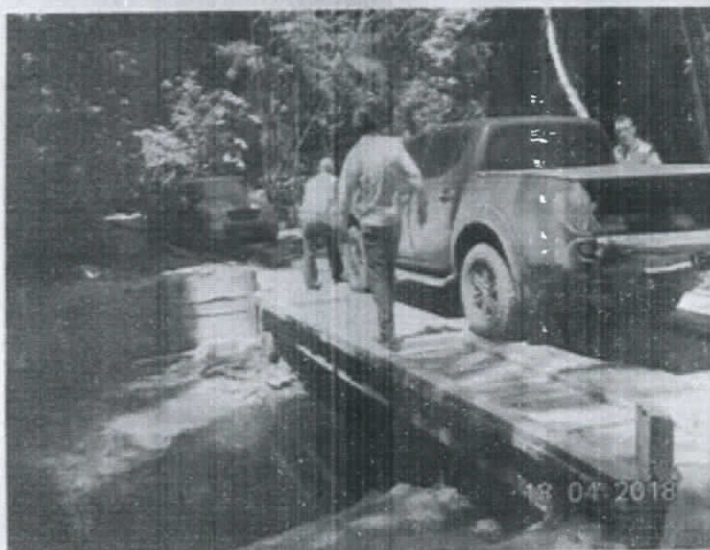
Ponte Patauá de São José Gps(S1°56'22.8" W55°15'43.5") – Foto 12

Ponte Patauá de São José apresenta atoleiro nas cabeceiras. Dificultando o ir e vir em sua trafegabilidade para os moradores das comunidades, em virtude das fortes enxurradas. Meta recomposição de base de solo e sub-base de solo e restabelecimento de trafegabilidade.

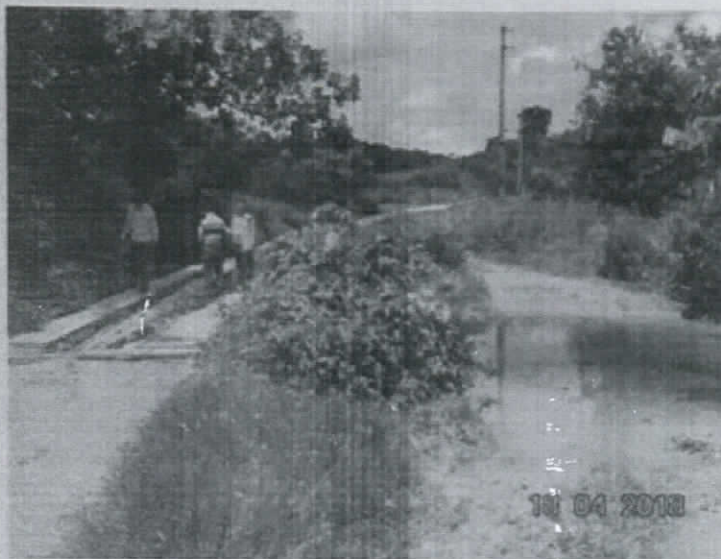
Ponte do Centrinho gps S1°52'6.3"W55°19'46.8" – Foto 13

Ponte do centrinho feita em tora de madeira cortada ao meio, sem base de sustentação com sua estrutura parcialmente comprometida (centro). Sendo utilizado desvio para trafegabilidade. Meta recomposição de base de solo e sub-base de solo e restabelecimento de trafegabilidade.

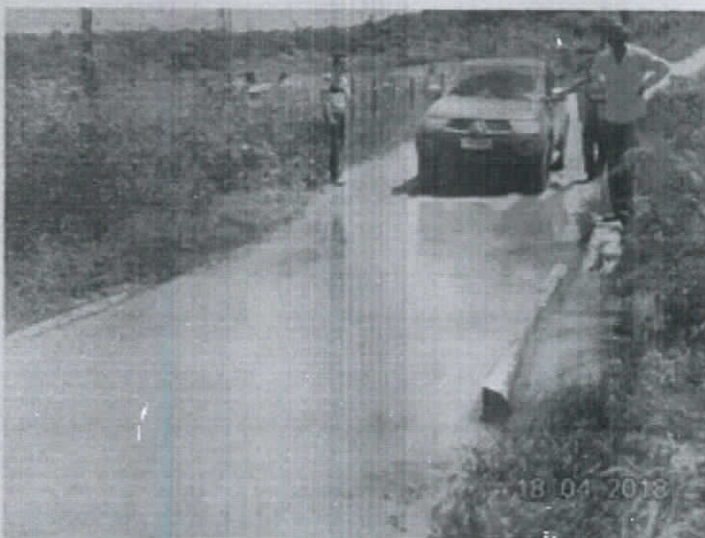
Ponte do Igarapé Seco gps(S1°48'58.1" W 55°19'59.9") – Foto 14

Ponte do Igarapé Seco feita em tora de madeira cortada ao meio, sem base de sustentação com sua estrutura aterrada, dificultando assim trafegabilidade. Meta recomposição de base de solo e sub-base de solo e restabelecimento de trafegabilidade.

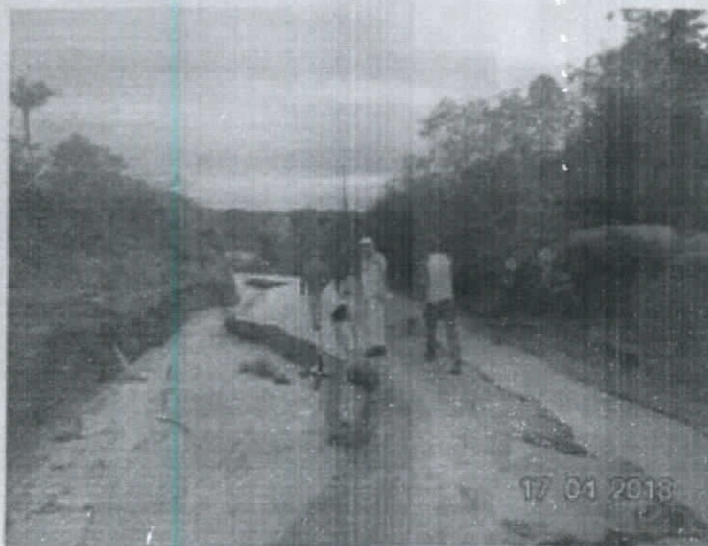
Comunidade de Sucuriju GPS S1°52'39.6"W 55°33'01.5" – Foto 15

Vicinal Comunidade de Sucuriju, intrafegável a parti deste ponto de acesso, isolando a comunidade. Meta recomposição de base de solo e sub-base de solo e restabelecimento de trafegabilidade.

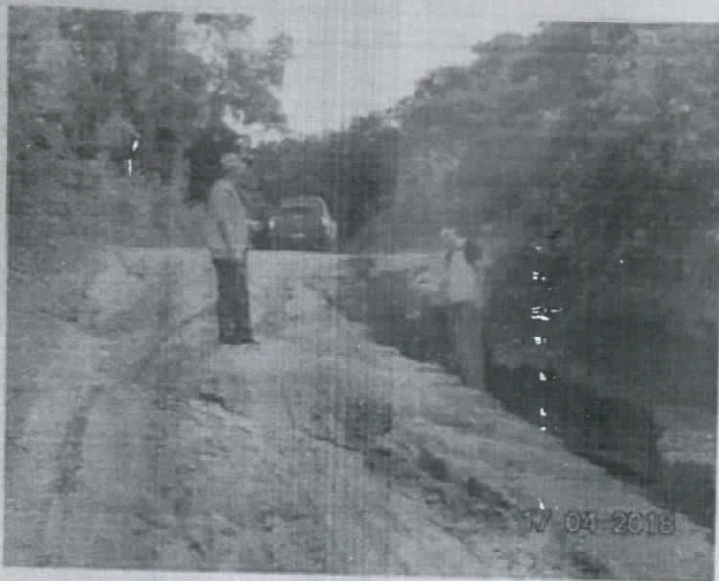
Vicinal Comunidade Pedra Branca, apresenta erosão devido as fortes enxurradas deixando-a parcialmente intrafegável. Meta recomposição de base de solo e sub-base de solo e restabelecimento de trafegabilidade.

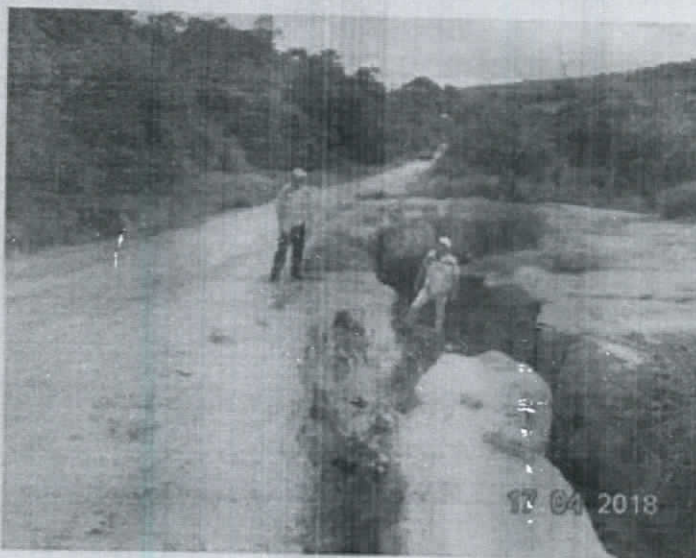
Ladeira Vicinal Comunidade Curumu -Gps-S1°49'03.7"W

Vicinal Comunidade Curumu, apresenta erosão devido as fortes enxurradas deixando-a parcialmente intrafegável. Meta recomposição de base de solo e sub-base de solo e restabelecimento de trafegabilidade.

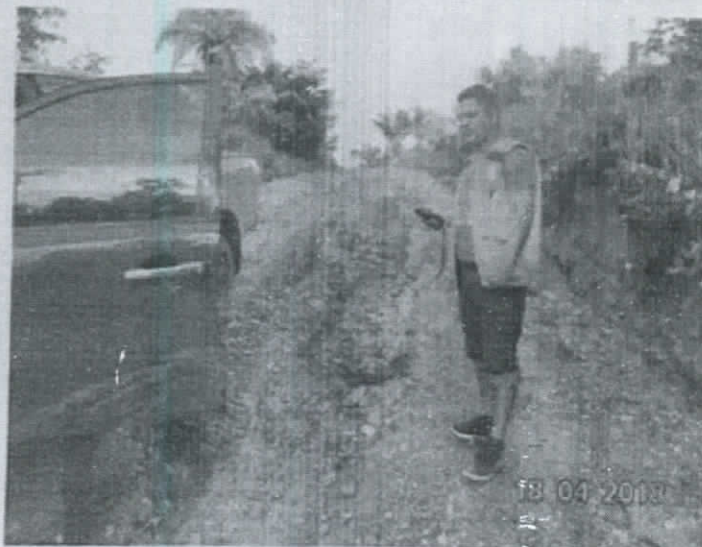
Ramal do Traquá GPS(S1°45'00.2" W55°16'33 2")- Foto 18

Vicinal Ramal do Traquá, apresenta erosão ao centro devido as fortes enxurradas deixando-a parcialmente intrafegável. Meta recomposição de base de solo e sub-base de solo e restabelecimento de trafegabilidade.

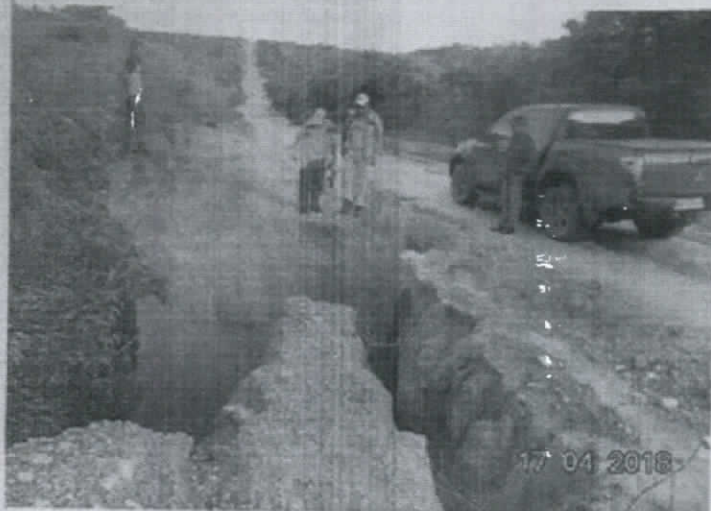
Ladeira da Comunidade Arumanzinho GPS S1°48'59.8"
W55°34'12.7" Foto 19

Vicinal Comunidade Arumanzinho, apresenta erosão em sua lateral devido às fortes enxurradas deixando-a parcialmente intratável, apresenta risco de acidente. Meta recomposição de base de solo e sub-base de solo e restabelecimento de trafegabilidade.

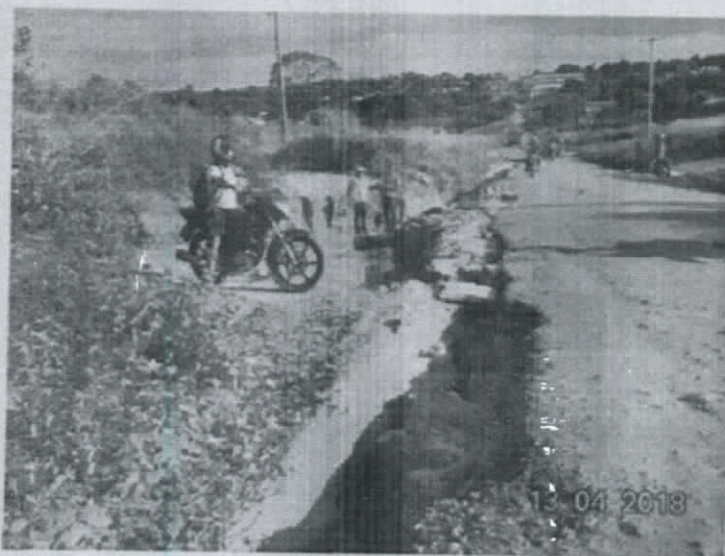
Rod. Pa-254 Próximo ao IFPA, apresenta erosão em sua lateral devido as fortes enxurradas deixando-a parcialmente intratável, apresenta risco de acidente. Meta recomposição de base de solo e sub-base de solo e restabelecimento de trafegabilidade.
