Formulário de Informações do Desastre - FIDE

PROTOCOLO Nº PA-F-1505106-12200-20180410

3. DATA DA OCORRÊNCIA DO DESASTRE

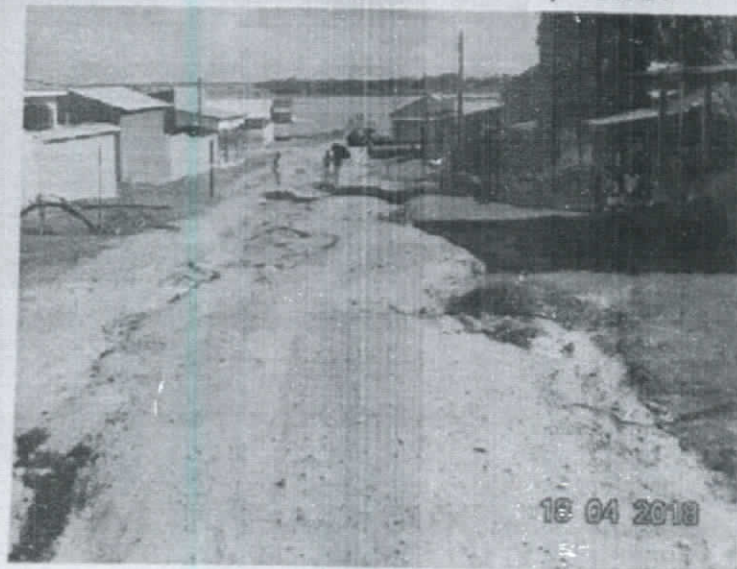
Distrito de Flexal, travessa Augusto Correa Pinto apresenta erosão em suas laterais deixando parcialmente intratável. Meta recomposição de base de solo e sub-base de solo e restabelecimento de trafegabilidade.

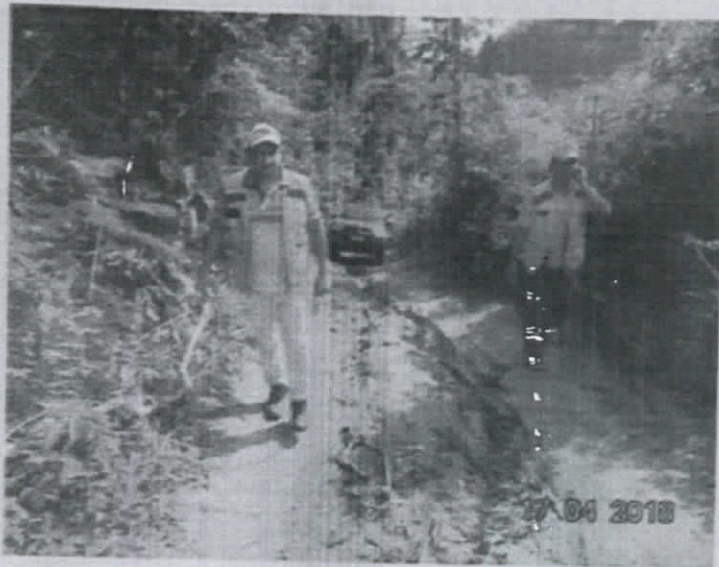
Ramal das Varas, apresenta erosão ao centro na vicinal devido as fortes enxurradas deixando-a intrafegável isolando as comunidades Irmãos Unidos, Fé em Deus e Ramal das Varas. Meta recomposição de base de solo e sub-base de solo e restabelecimento de trafegabilidade.

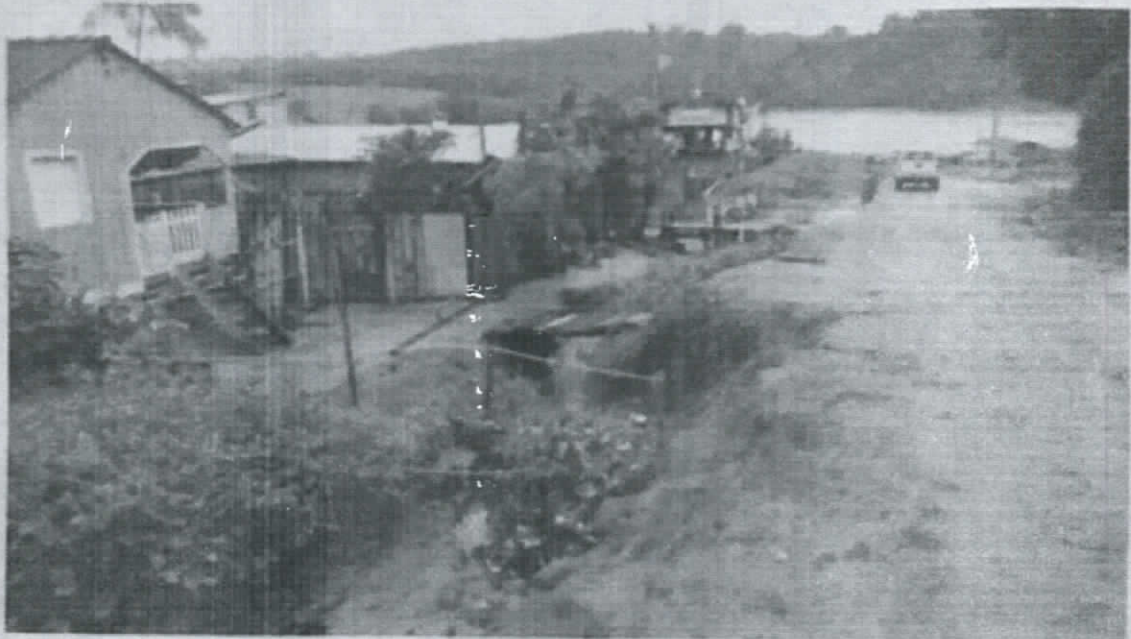
Rua Santos Dumont com Travessa Dom Floriano, Bairro Cidade Nova - Foto 01 mostra erosão decorrente da enxurrada. Meta recomposição de base de solo e sub-base de solo para o restabelecimento de trafegabilidade.

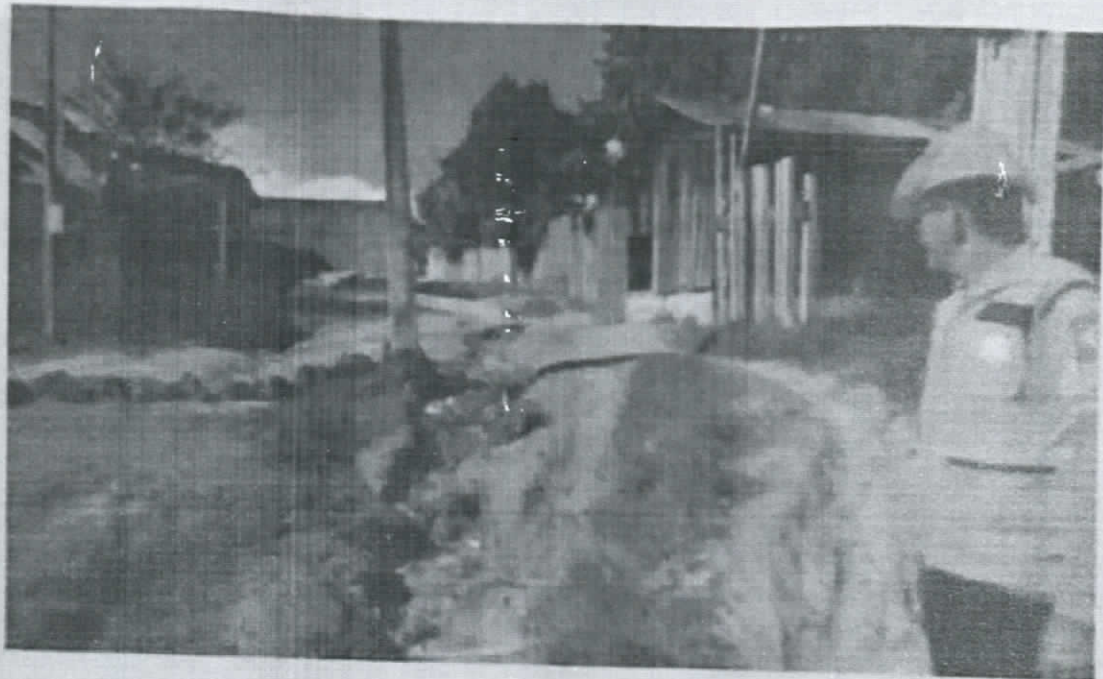
Beco do Barroso, Bairro Cidade Nova – Foto 02 mostra erosão de via pública e risco de queda do poste nas residências decorrente da enxurrada. Meta recomposição de base de solo e sub-base de solo para o restabelecimento de trafegabilidade.

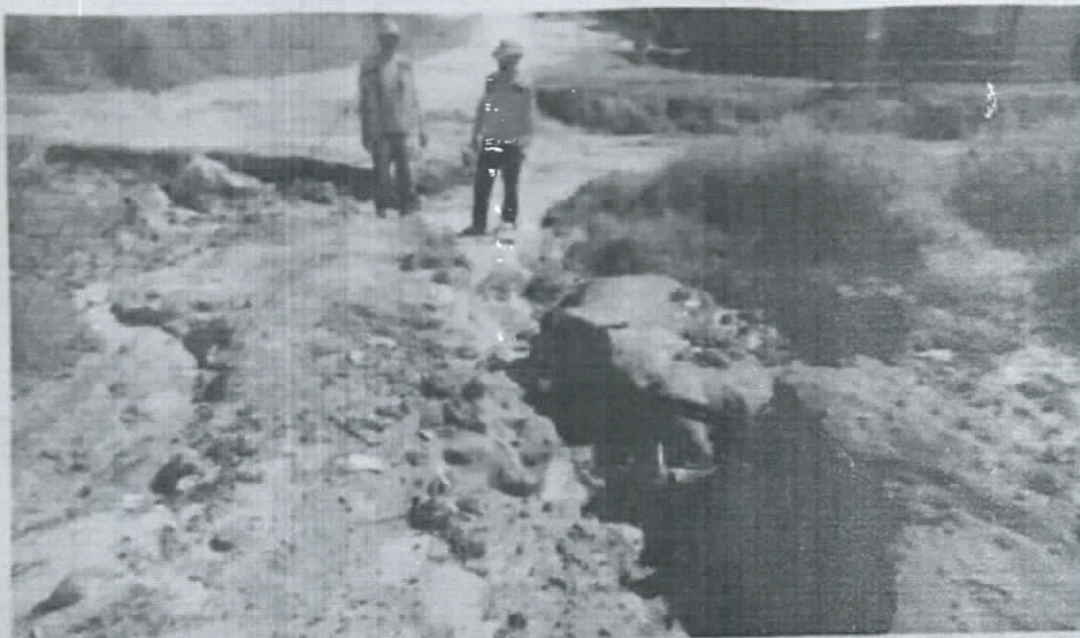
Rua B com Travessa 06, Bairro Perpetuo Socorro – Foto 03 mostra erosão decorrente da enxurrada. Meta recomposição de base de solo e sub-base de solo para o restabelecimento de trafegabilidade.

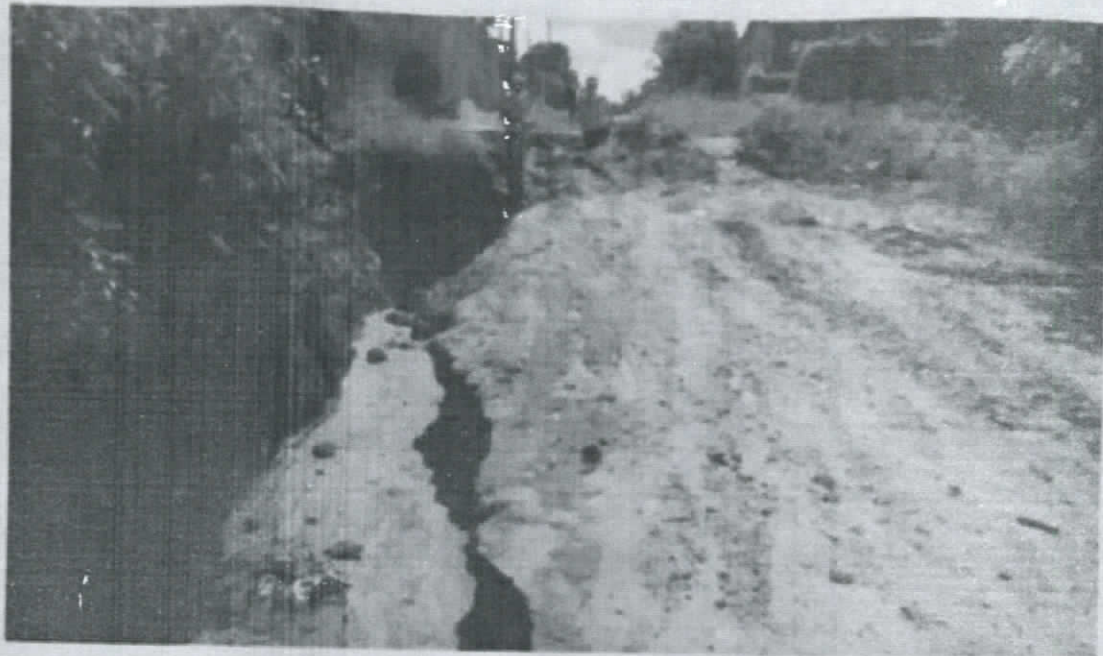
Travessa Raimunda Antonieta Canto com Rua 26 de Julho, Bairro Bela Vista - Foto 04 mostra erosão decorrente da enxurrada. Meta recomposição de base de solo e sub-base de solo para o restabelecimento de trafegabilidade.

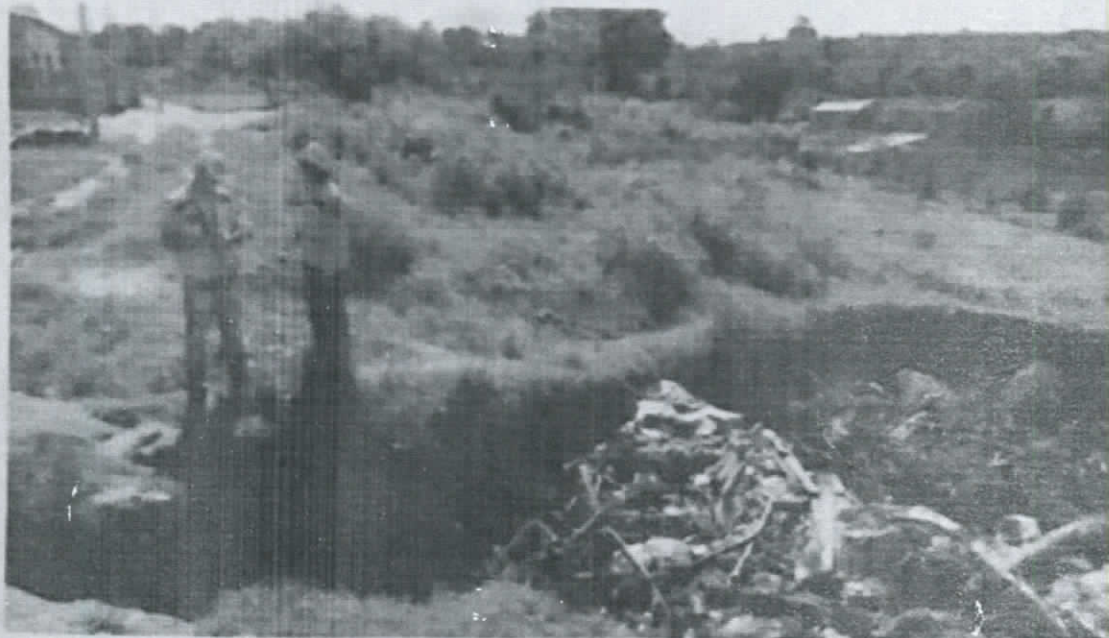
Travessa Raimunda Antonieta Canto com Rua 25 de Dezembro, Bairro Bela Vista – Foto 05 mostra erosão decorrente da enxurrada. Meta recomposição de base de solo e sub-base de solo para o restabelecimento de trafegabilidade.

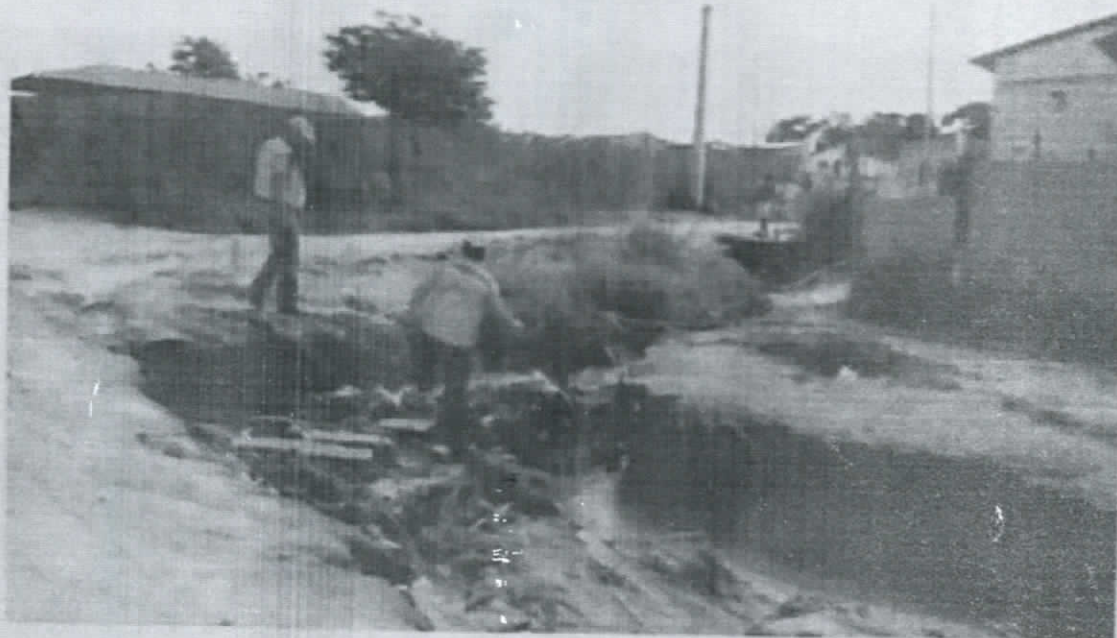
Travessa Isaac Hamoy com Rua 13 de Maio, Bairro Bela Vista - Foto 06 mostra erosão decorrente da enxurrada. Meta recomposição de base de solo e sub-base de solo para o restabelecimento de trafegabilidade.

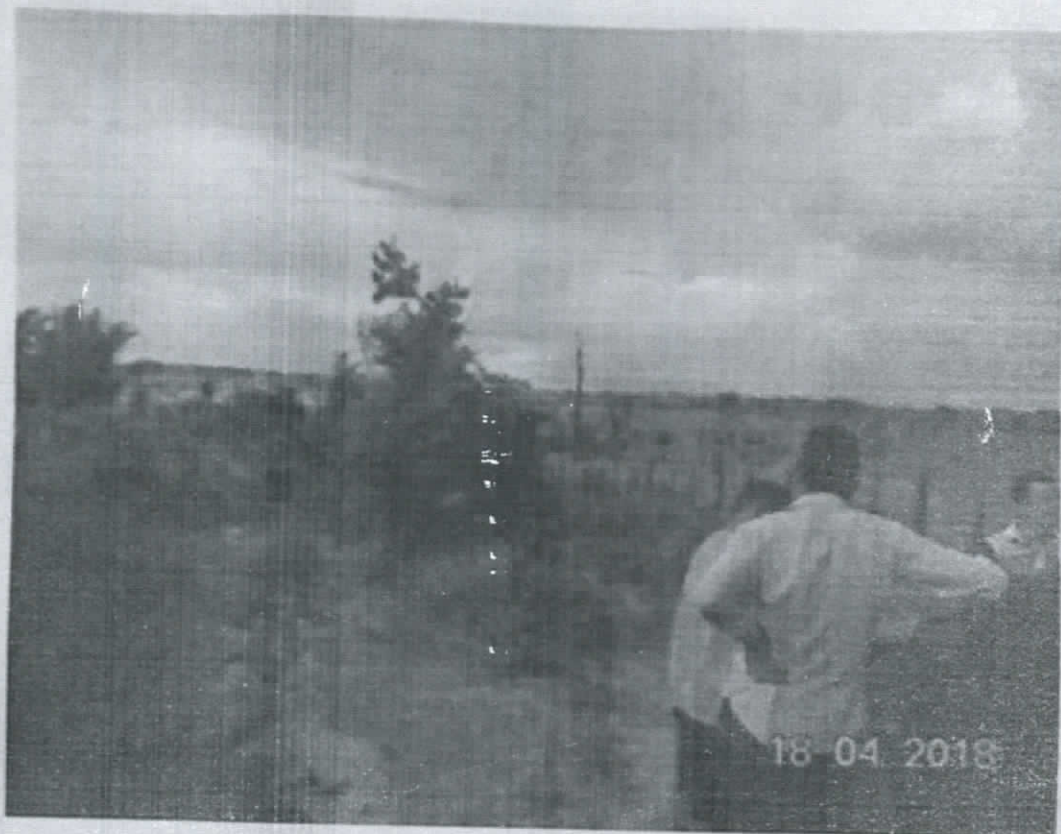
Ramal do Pau Mulato apresenta erosão total na vicinal, intrafegável até este ponto devido as fortes enxurradas, isolando as comunidades do Açazinho, Pau Mulato e Salgado. Meta recomposição da base de solo e sub-base de solo para o restabelecimento de trafegabilidade.

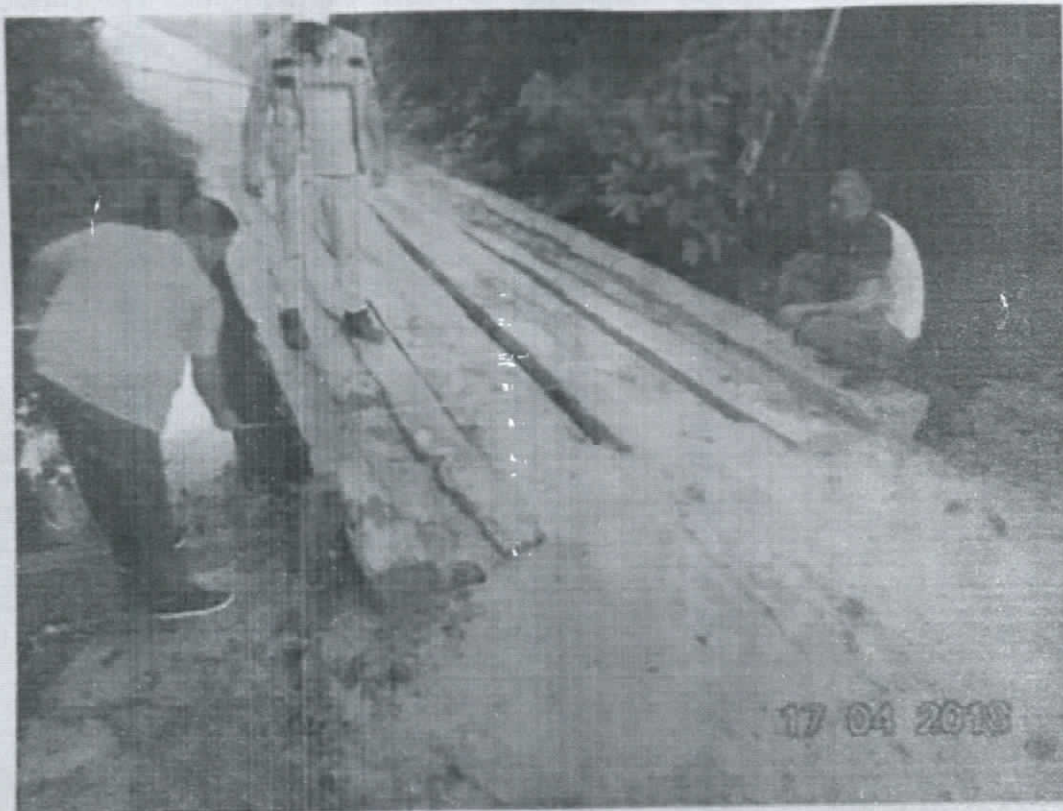
Ponte Pedra Branca, feita em toras de madeiras cortadas ao meio, não possui sustentação apresentando insegurança para sua travessia e as cabeceiras estão sendo assoreadas pelas enxurradas que deságuam no igarapé. Meta recuperação para restabelecimento da trafegabilidade.

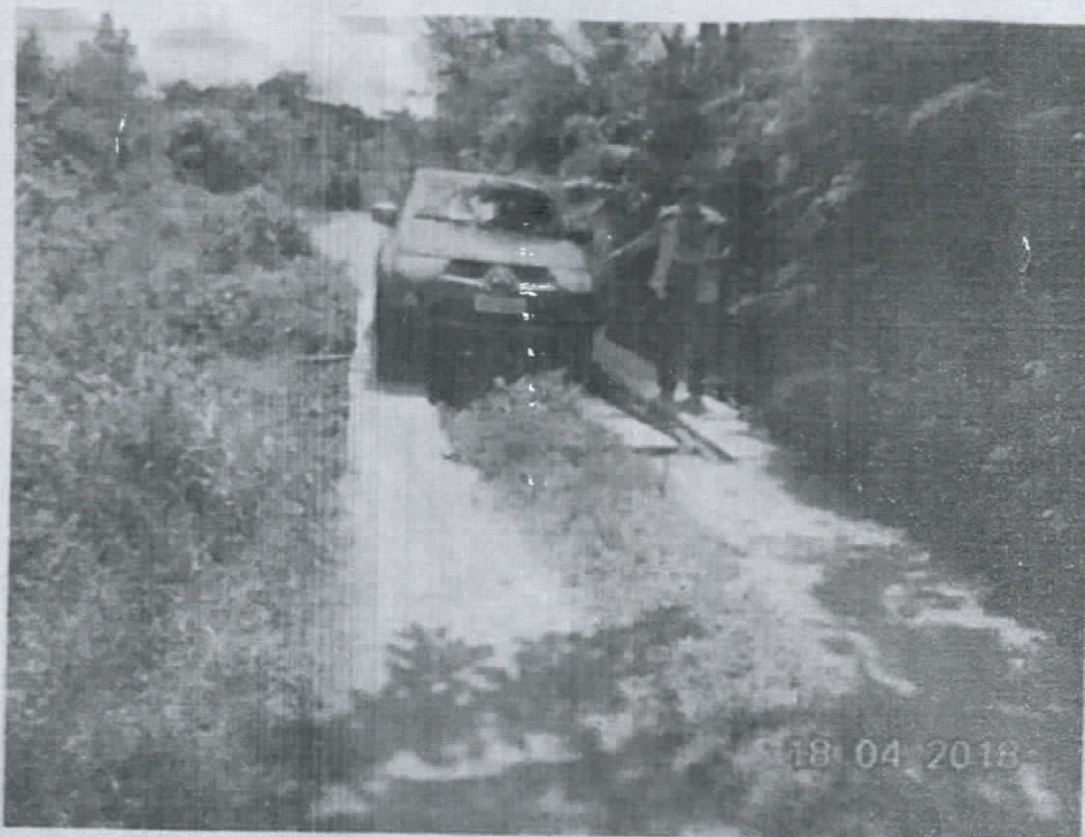
Ponte da Serrinha, feita em toras de madeiras cortadas ao meio, não apresenta sustentação em sua base, oferecendo risco em sua travessia. Meta recuperação para restabelecimento da trafegabilidade.

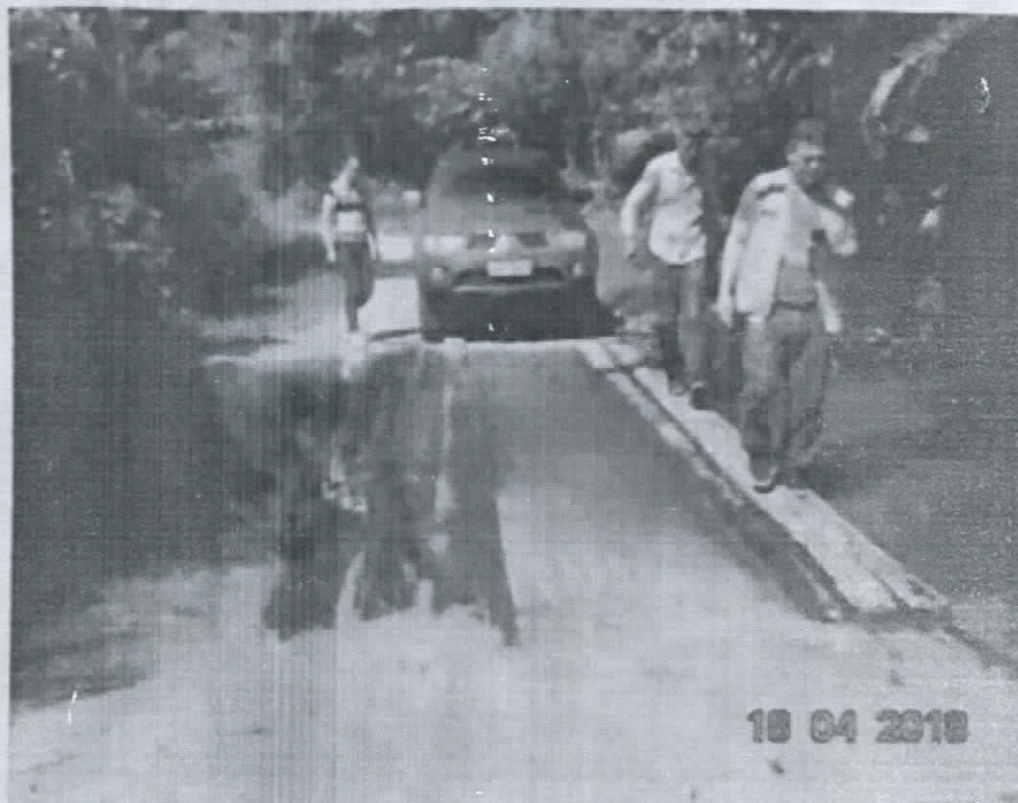
Ponte do Bambu, feita em toras de madeira cortadas ao meio, não possui sustentação apresentando insegurança para sua travessia. Parcialmente submersa e soterrada devido as fortes enxurradas trazendo areia para o igarapé. Meta recuperação para restabelecimento da trafegabilidade

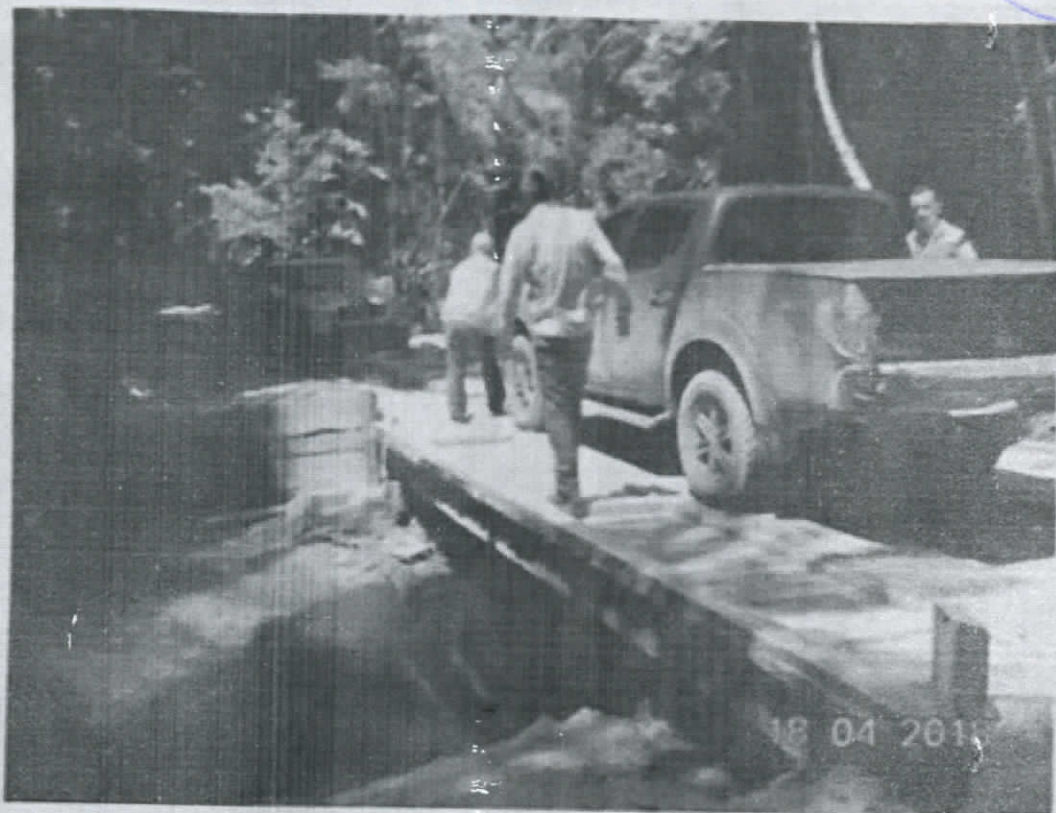
Ponte Pataua de são Jose apresenta atoleiro nas cabeceiras. Dificultando o ir e vir em sua trafegabilidade para os moradores das comunidades, em virtude das fortes enxurradas. Meta recuperação para restabelecimento da trafegabilidade.

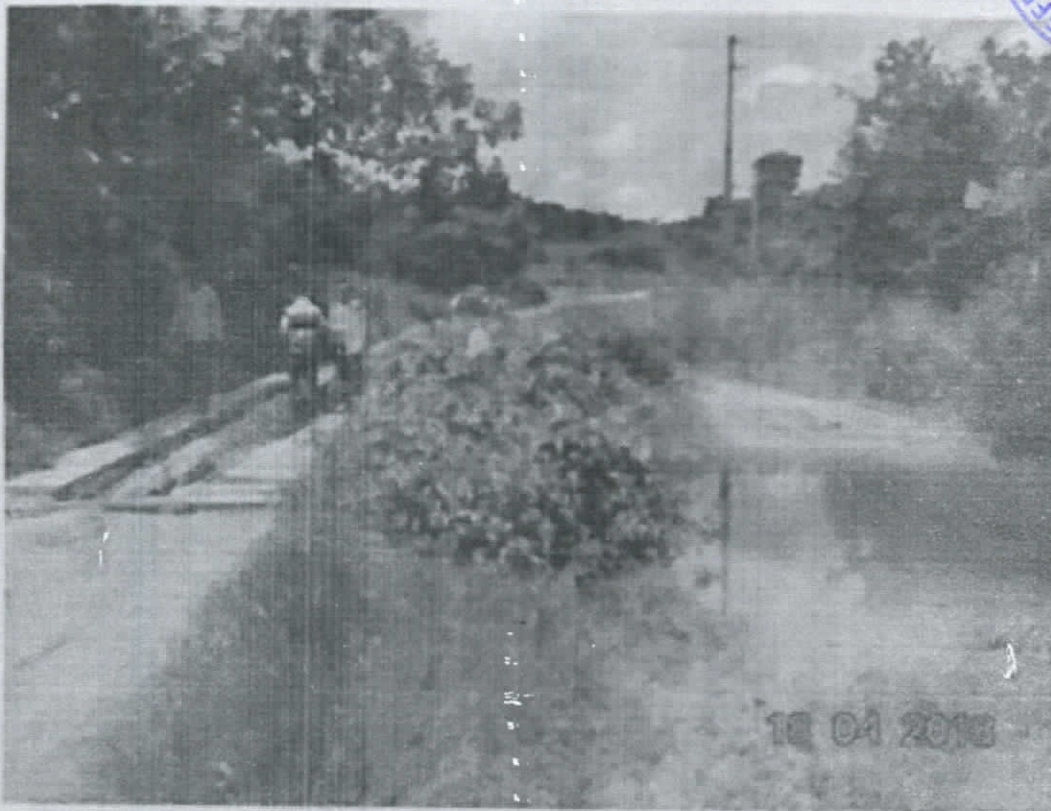
Ponte do centrinho feita em tora de madeira cortada ao meio, sem base de sustentação com sua estrutura parcialmente comprometida (centro). Sendo utilizado desvio para trafegabilidade. Meta recuperação para restabelecimento da trafegabilidade.

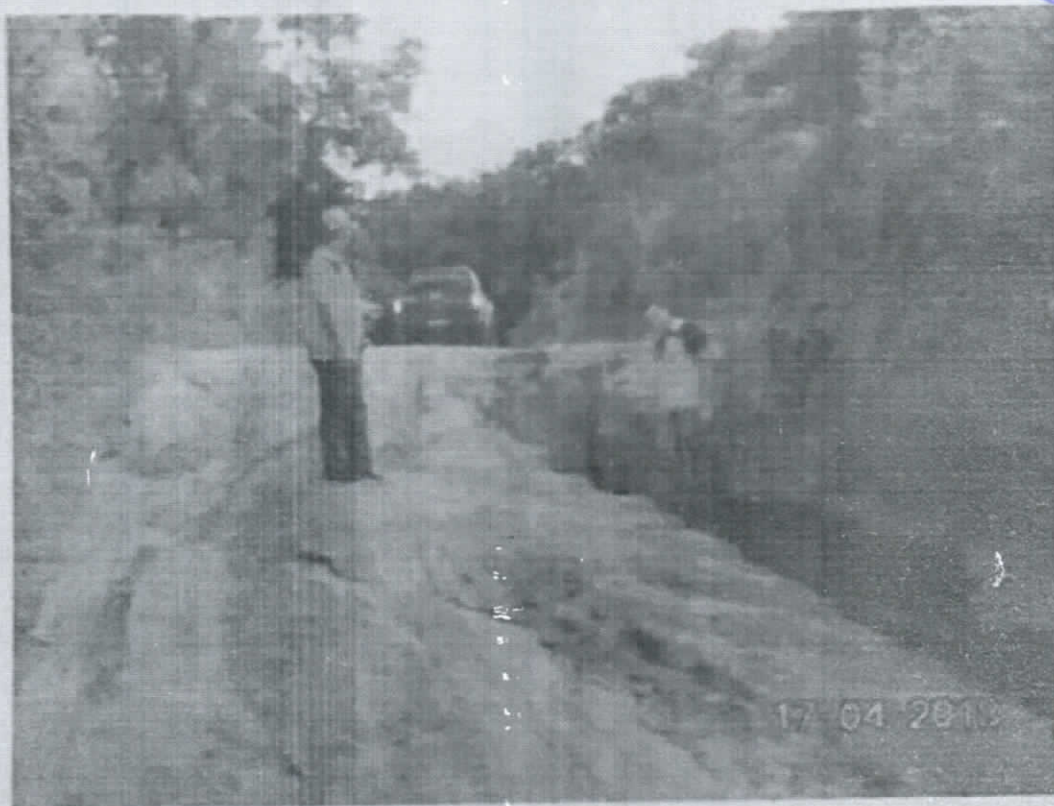
Vicinal Comunidade Pedra Branca, apresenta erosão devido as fortes enxurradas deixando-a parcialmente intrafegável. Meta recomposição de base de solo e sub-base de solo para o restabelecimento da trafegabilidade.

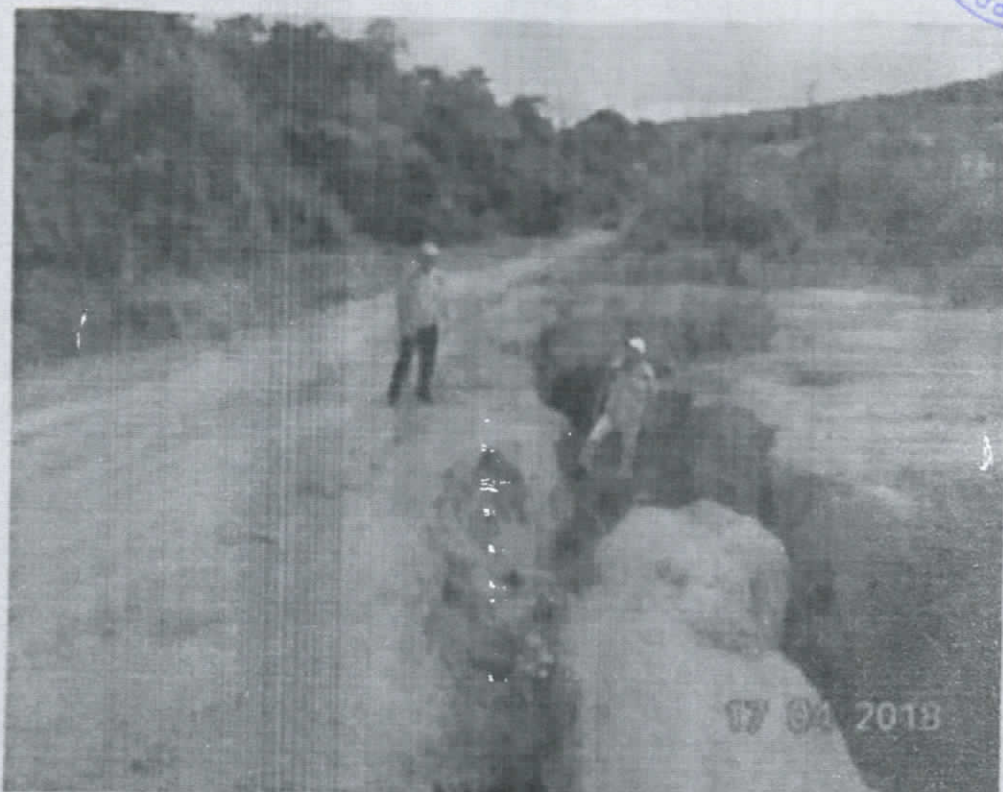
Vicinal Comunidade Curumu, apresenta erosão devido as fortes enxurradas deixando-a parcialmente intrafegável. Meta recomposição de base de solo e sub-base de solo para o restabelecimento da trafegabilidade.

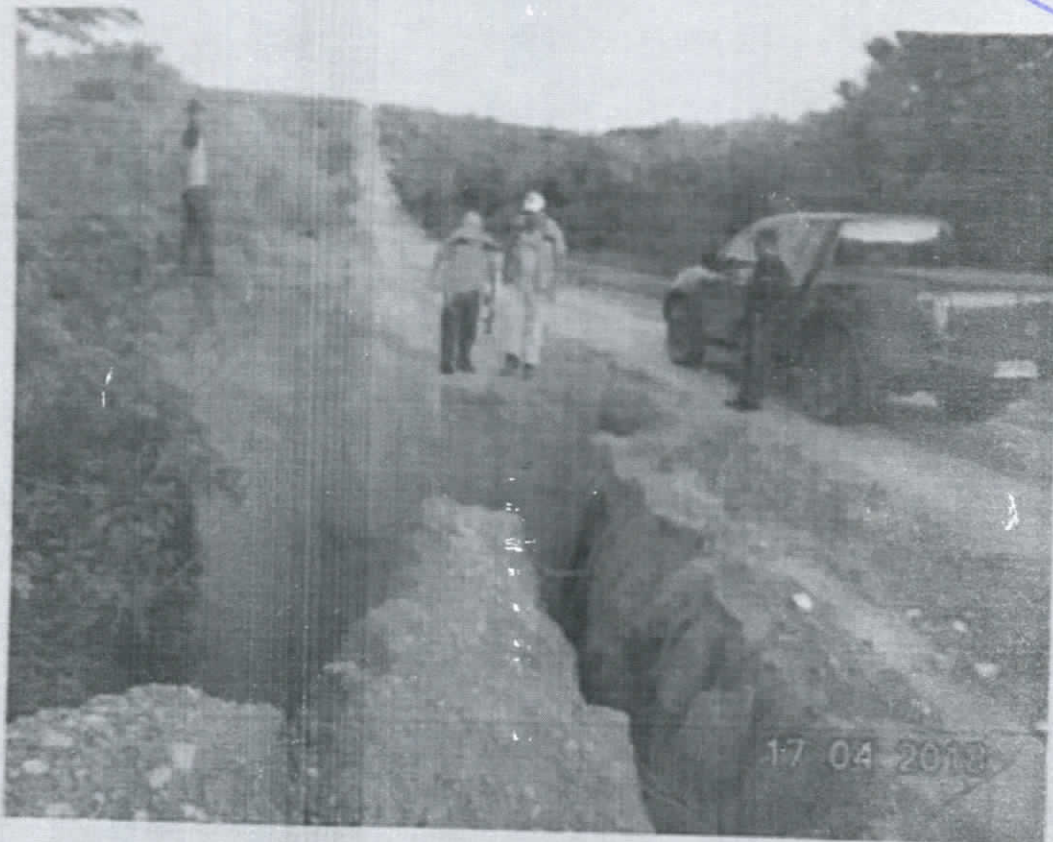
Vicinal Comunidade Arumanzinho, apresenta erosão em sua lateral devido às fortes enxurradas deixando-a parcialmente intrafegável, apresenta risco de acidente. Meta recomposição de base de solo e sub-base de solo para o restabelecimento da trafegabilidade.

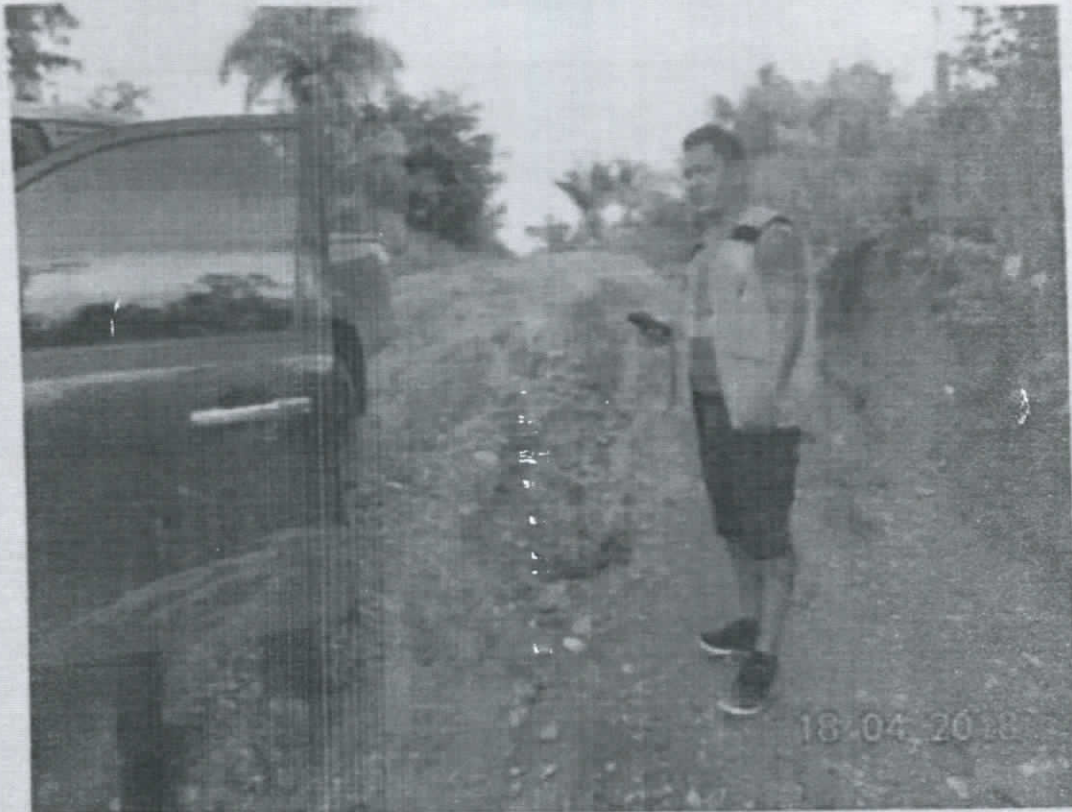
Vicinal Ramal do Traquá, apresenta erosão ao centro devido as fortes enxurradas deixando-a parcialmente intrafegável. Meta recomposição de base de solo e sub-base de solo para o restabelecimento da trafegabilidade.

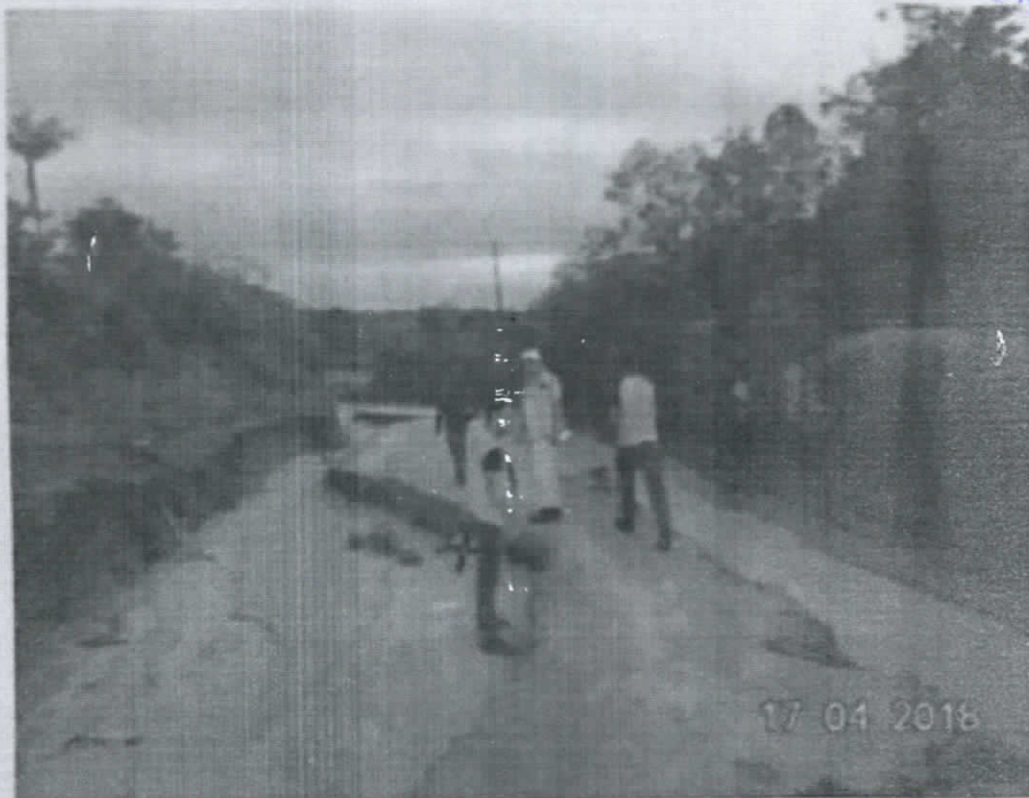
Vicinal Comunidade de Sucuriju, intrafegável a parti deste ponto de acesso, isolando a comunidade. Meta recomposição de base de solo e sub-base de solo para o restabelecimento da trafegabilidade.

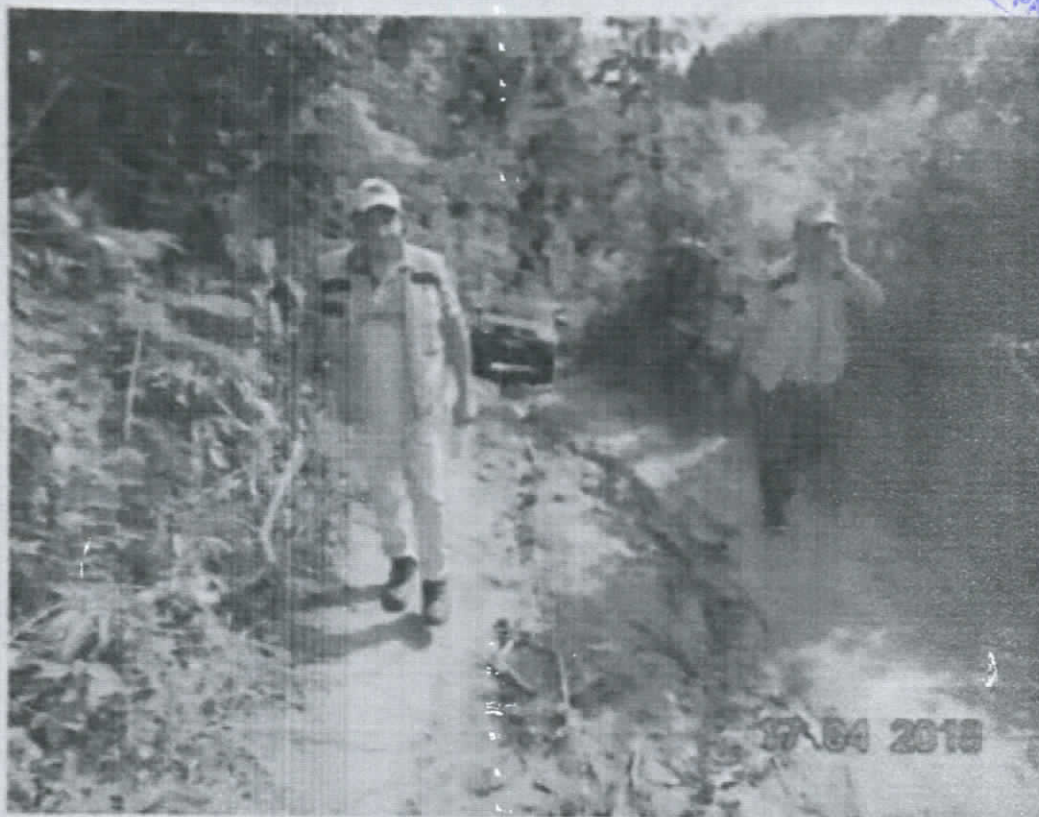
Ramal das Varas apresenta erosão ao centro na vicinal, devido as fortes enxurradas deixando-a intrafegável isolando as comunidades Irmãos Unidos, Fé em Deus e Ramal das Varas. Meta recomposição de base de solo e sub-base de solo para o restabelecimento da trafegabilidade.
