Formulário de Informações do Desastre - FIDE

PROTOCOLO Nº PA-F-1505106-12200-20180410

COBRADE	Denominação(Tipo ou Subtipo)
12200	Enxurradas

Relatório fotográfico enxurrada do dia 10 abril.

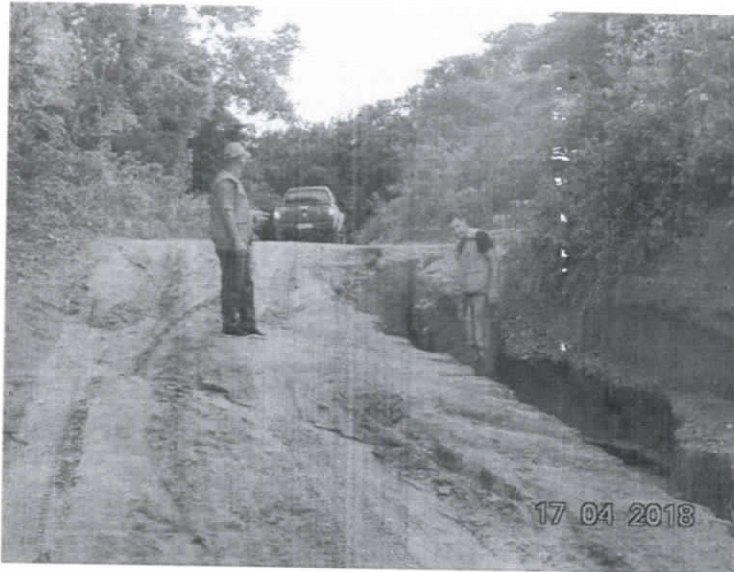
Ladeira da Comunidade Pedra Branca GPS S 1°47'17.4''
W55°35'54.8'' Foto 16

Vicinal Comunidade Pedra Branca, apresenta erosão devido as fortes enxurradas deixando-a parcialmente intrafegável.

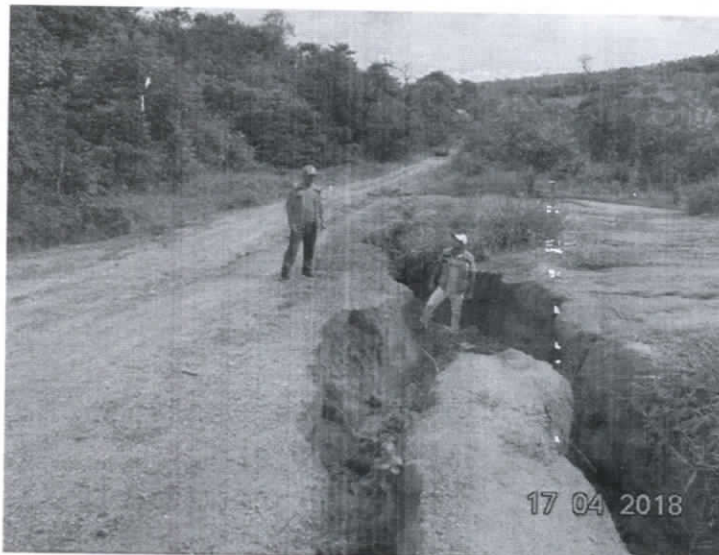
Ladeira Vicinal Comunidade Curumu –Gps-S1°49'03.7''W

Vicinal Comunidade Curumu, apresenta erosão devido as fortes enxurradas deixando-a parcialmente intrafegável.

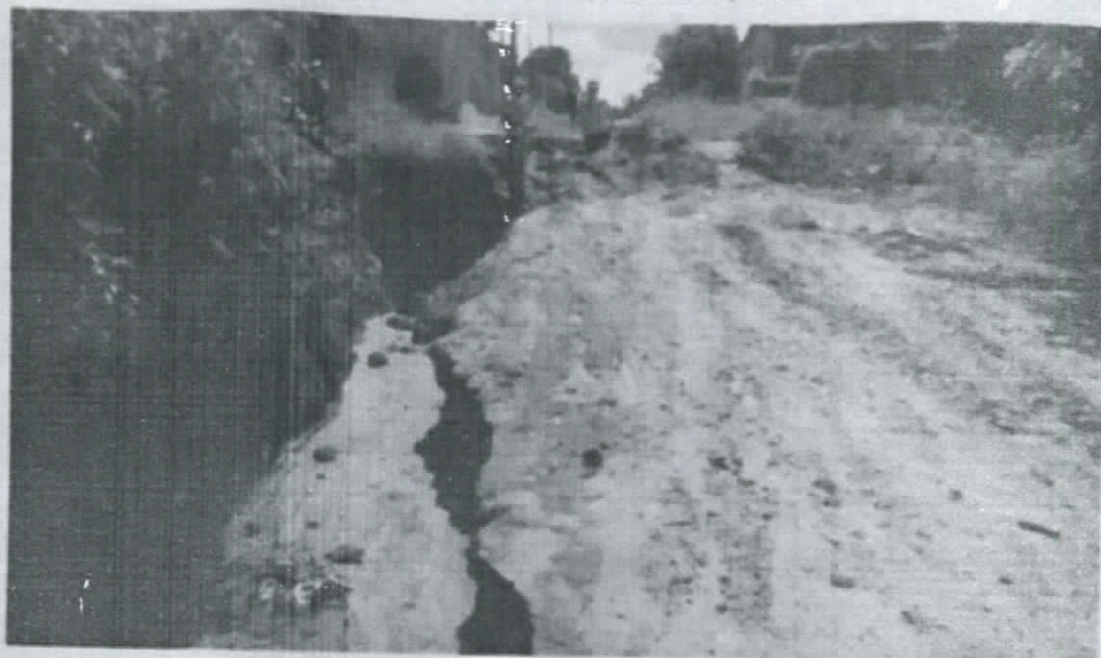
Travessa Raimunda Antonieta Canto com Rua 26 de Julho, Bairro Bela Vista - Foto 04 mostra erosão decorrente da enxurrada. Meta recomposição de base de solo e sub-base de solo para o restabelecimento de trafegabilidade.

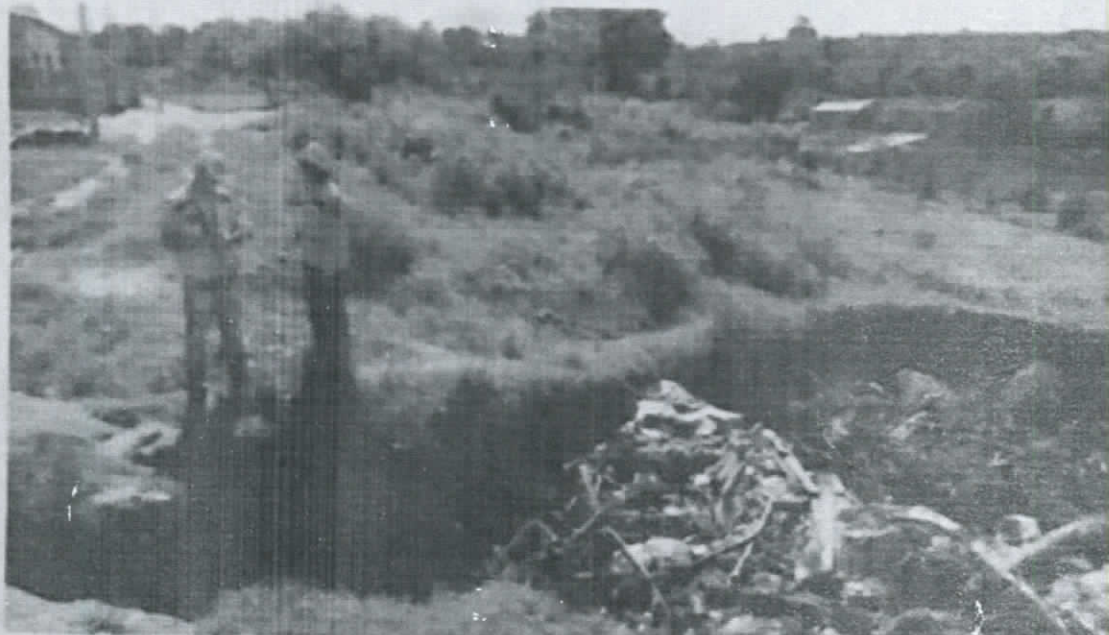
Travessa Raimunda Antonieta Canto com Rua 25 de Dezembro, Bairro Bela Vista – Foto 05 mostra erosão decorrente da enxurrada. Meta recomposição de base de solo e sub-base de solo para o restabelecimento de trafegabilidade.
