Interessado: Município de Óbidos

Formulário de Informações do Desastre - FIDE

COBRADE	Denominação(Tipo ou Subtipo)
12200	Enxurradas

Relatório fotográfico enxurrada do dia 10 abril.

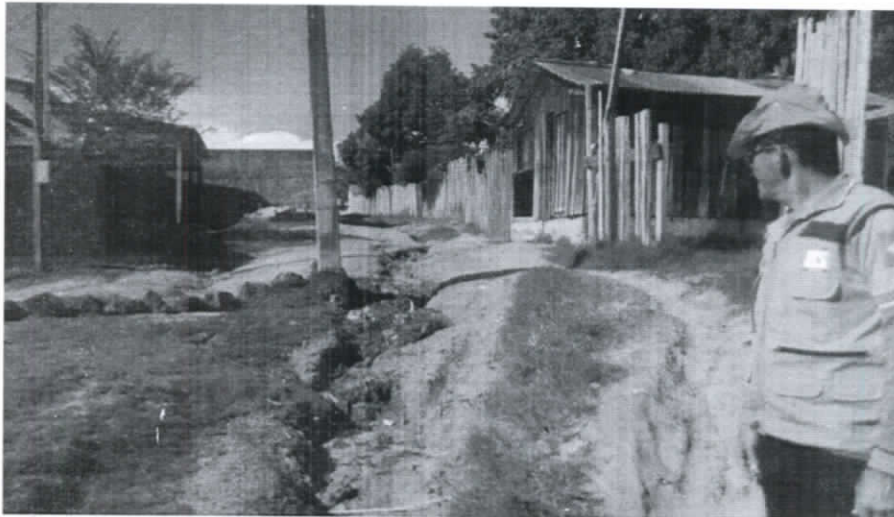
Beco do Barroso – Foto 02

Beco do Barroso, Bairro Cidade Nova – Foto 08 mostra erosão de via publica e risco de queda do poste nas residências decorrente da enxurrada.

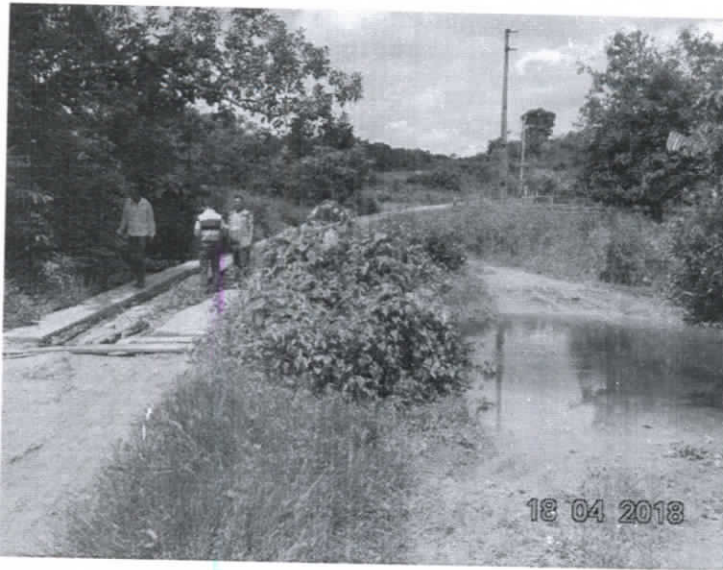
Ponte do Centrinho gps S1°52'6.3"W55°19'46.8" – Foto 13

Ponte do centrinho feita em tora de madeira cortada ao meio, sem base de sustentação com sua estrutura parcialmente comprometida (centro). Sendo utilizado desvio para trafegabilidade.

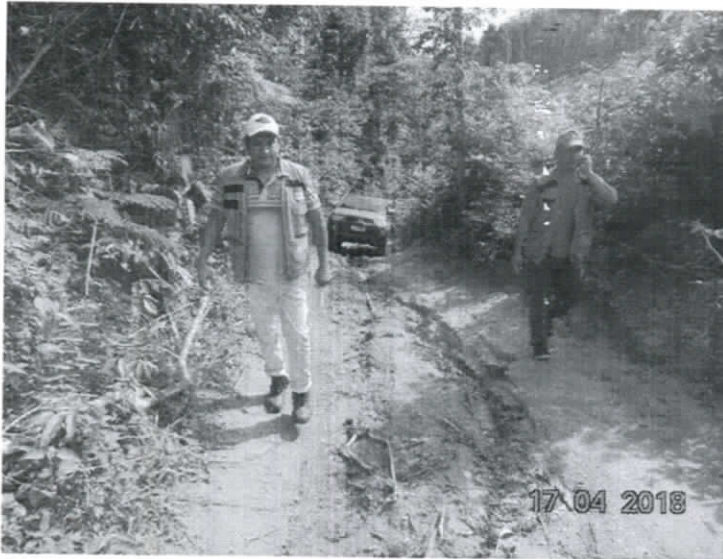
Ramal das Varas –GPS- S1°47'43.1" W55°36'23.1"Foto 22

Ramal das Varas, apresenta erosão ao centro na vicinal devido as fortes enxurradas deixando-a intrafegável isolando as comunidades Irmãos Unidos, Fé em Deus e Ramal das Varas

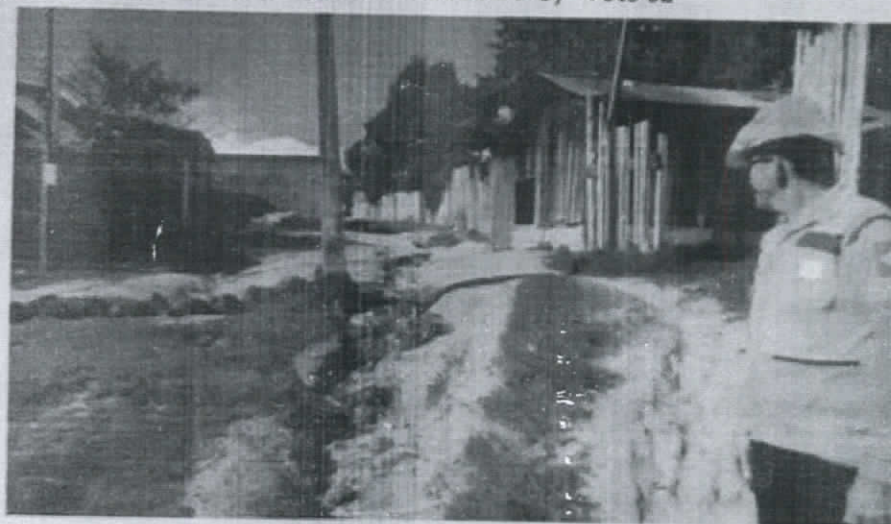
Beco do Barroso, Bairro Cidade Nova - Foto 02 mostra erosão de via publica e risco de queda do poste nas residências decorrente da enxurrada. Meta recomposição de base de solo e sub-base de solo.

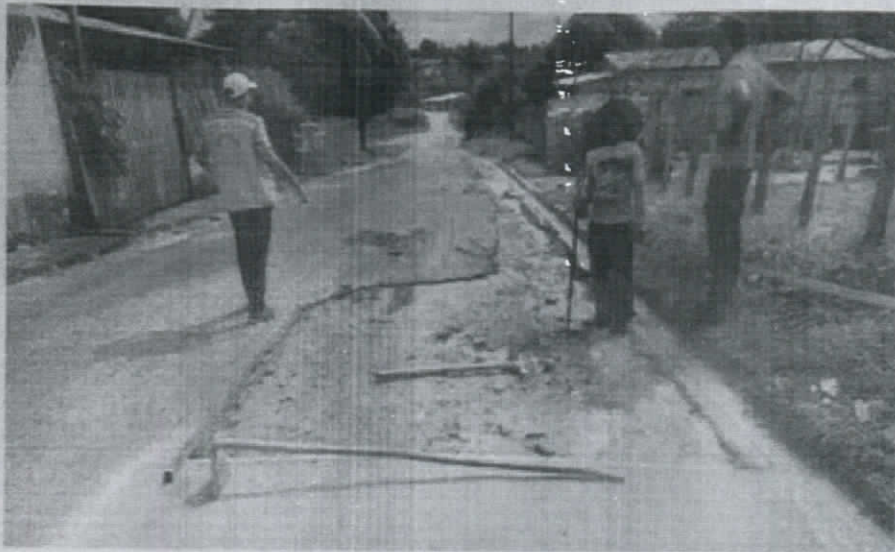
Travessa Mario Torres, entre Rua 13 de maio Rua 04 de outubro, Bairro Bela Vista – Foto 07 mostra destruição da malha asfáltica decorrente da enxurrada. Meta recomposição de base de solo e sub-base de solo.
